ĢĪVOJAMĀ ĒKA

SABILES IELA 1
KANDAĻA, KANDAĻAS NOVADS

TEHNISKĀS APSEKOŠANAS ATZINUMS

2013

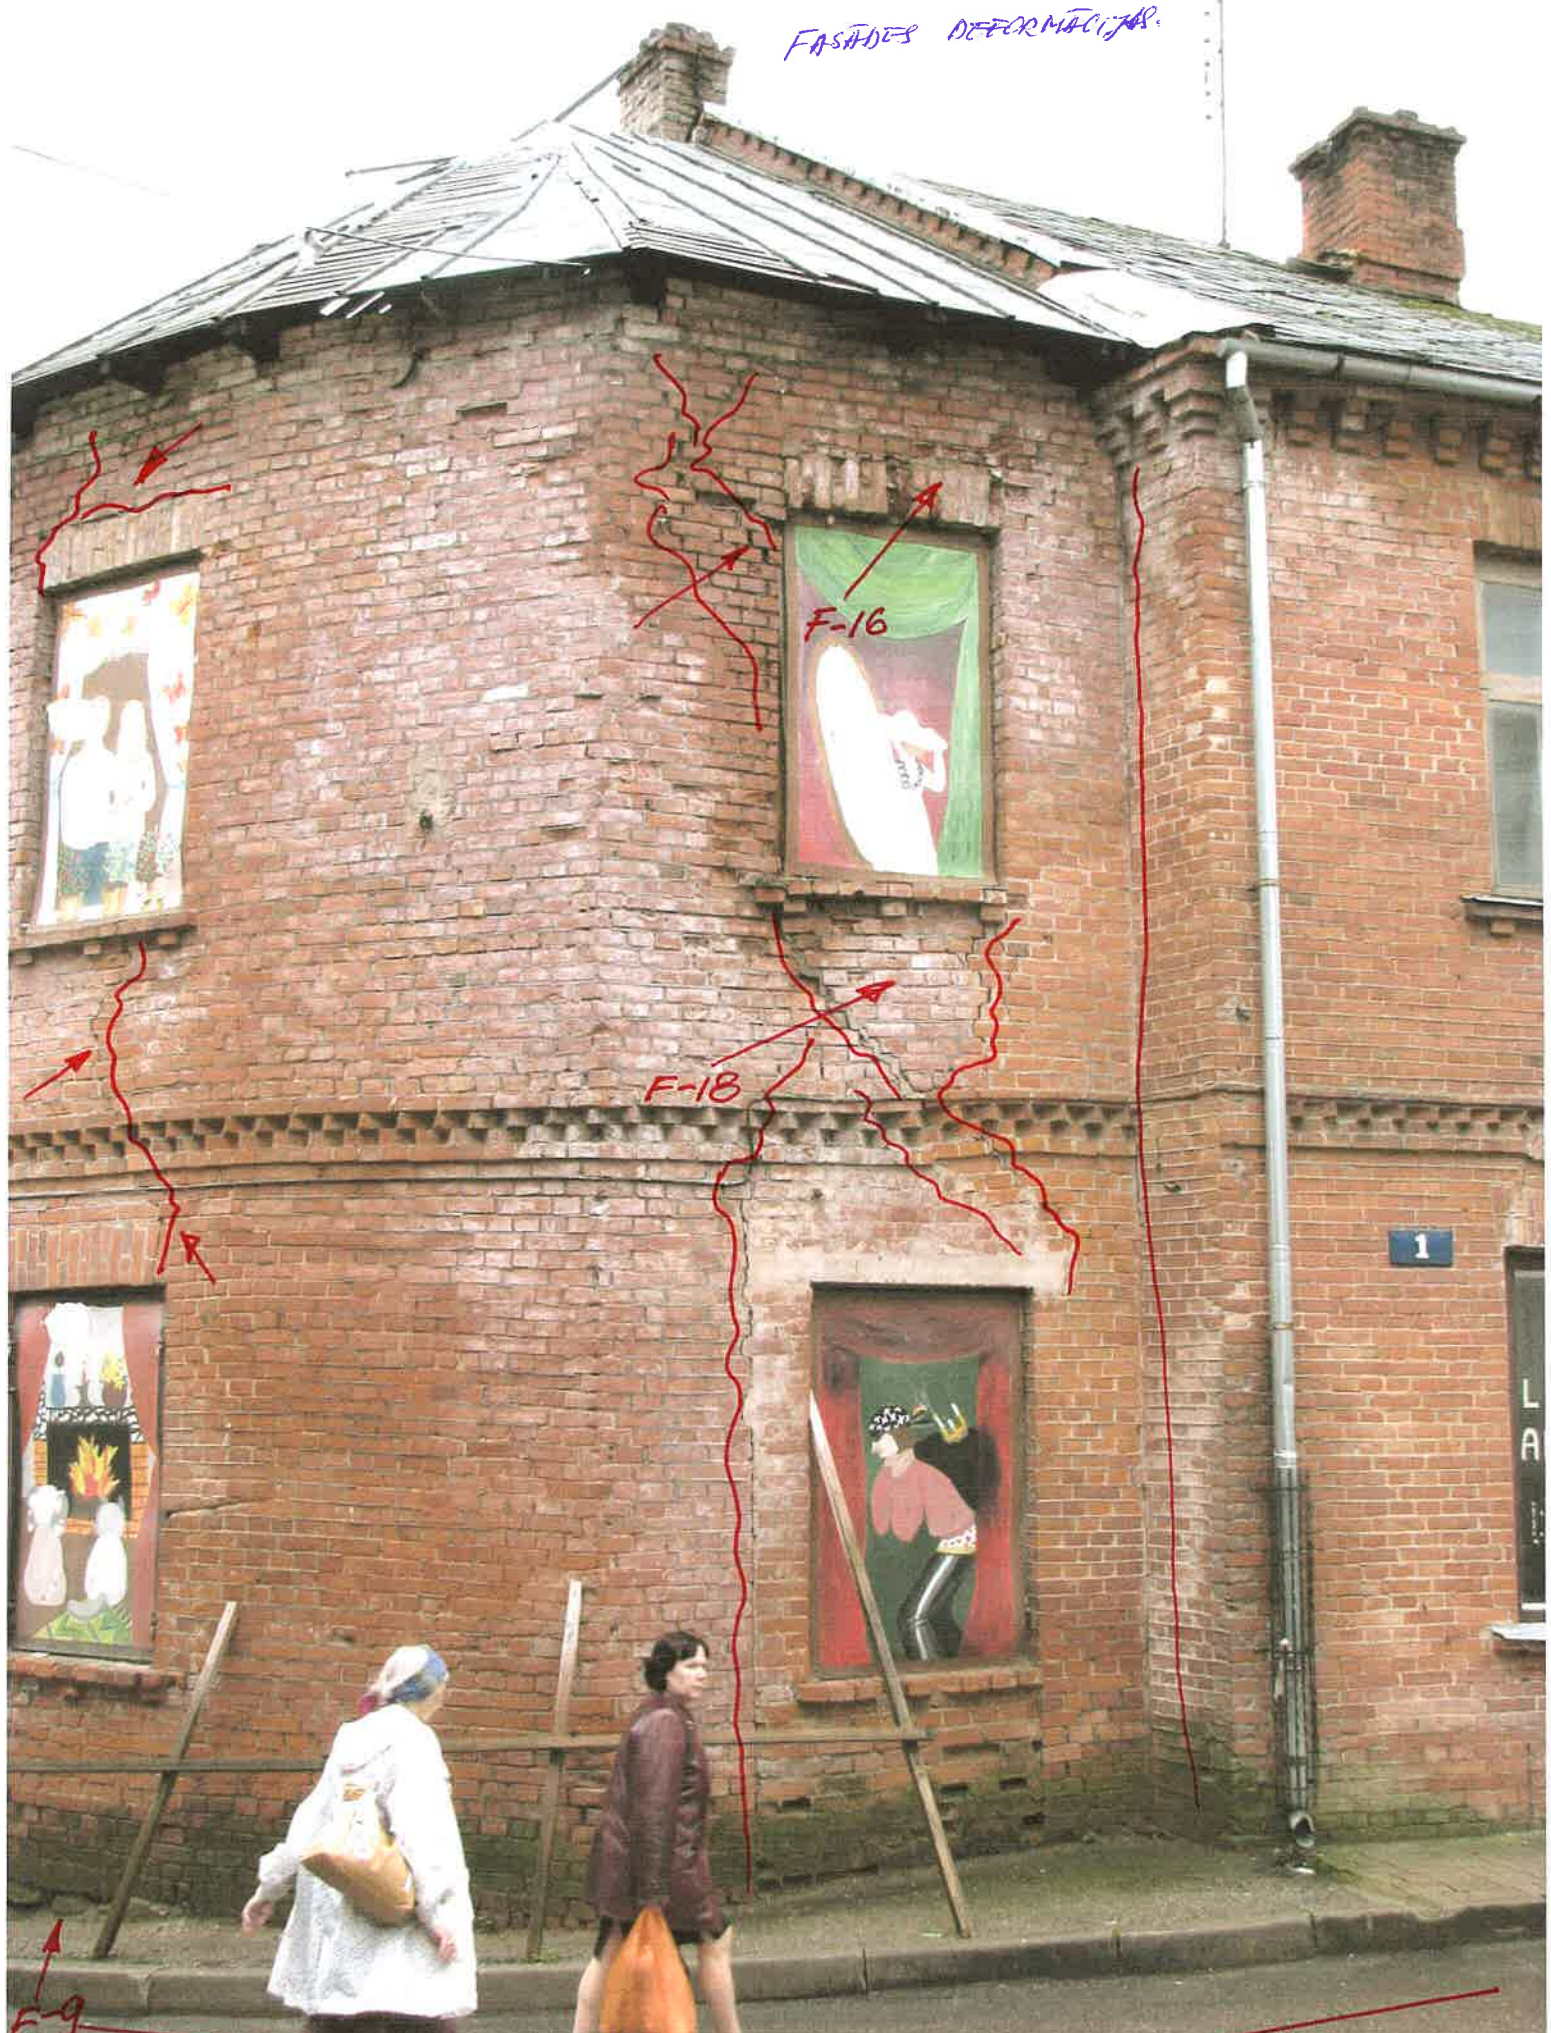
PELĪNĀMĀS NR. 1

FASĀDES DEFORMĀCIJAS.

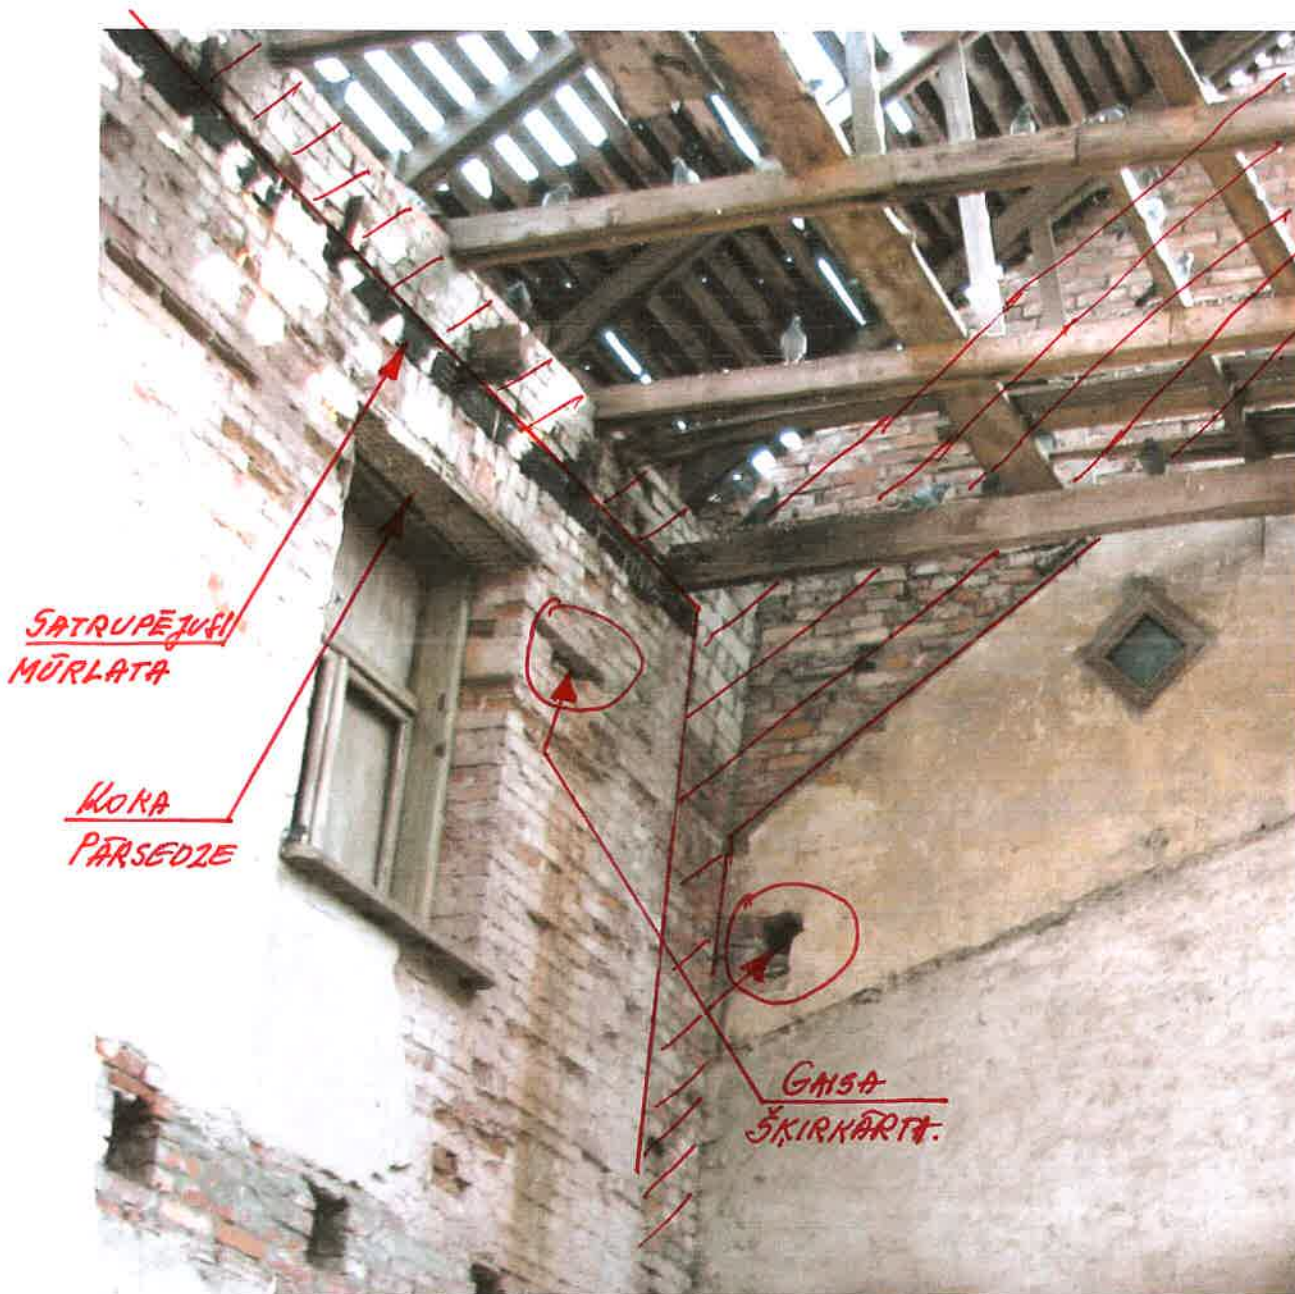
PIELIKUMS NR. 3

/// — 90-TAJOS GADOS IZBŪVĒTA VIRSBŪVE.
— PATVAĻĪGA BŪVNIECĪBA —

ĒRAS PAMATU PAMATNĒ IR MITRUMA PĀRSĀTINĀTA GRUNTS, VIŠA ĒRA IZBŪVĒTA VIRS AVOTIEM (KANDAVĀ TĀS NAV RETUMS) (NE JAU BIZ TRUPĪBAS VECIE AMATNIEKI PIRMSĀRUMAĀ IZBŪVĒJA VIENĀ STĀVĀ.) BŪVES KĻĒĒĒĒ MŪRI IR AR GAISA ŠKIRKĀRTU. SKAT. GRAF. 2TM. NR. 4

REKONSTRUCIJAS PROJENTĀ IETEIKTIE PĀRĀBĪSTĀVA, STARR STĀVU UN BĒVNĪŅU MONOLĪTIE DZ. BĒTONA PĀRSEGUMI ĒRĀH NAV PIELIETOJUMI — TĀS NEĒTĪPĒJA DZ. BĒTONA PĀRSEGUMI. PĀPILŅS SLĒDZEI IR NEPIETIEKAMA.

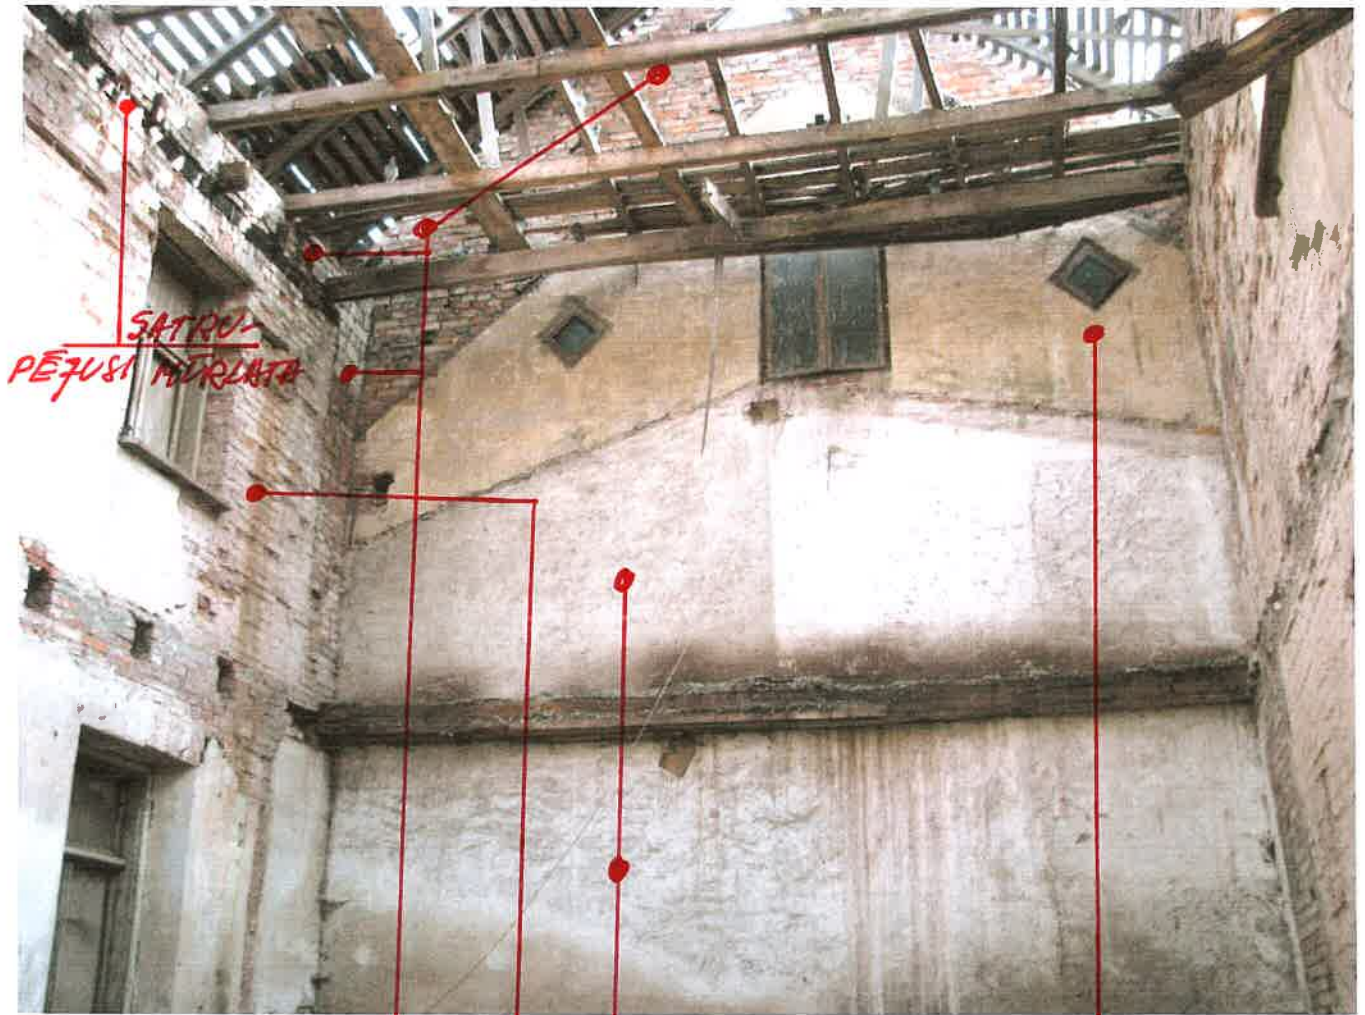
PIELIKUMS NR. 4

SATRU
PĒJUSI MŪRLATA

PAMATBŪVE - 1. STĀVS UN
BĒNĪNU STĀVS.

PĒC NEKVALITĀTĪVAJĒM KĪEGE-
LĪEM - VIRSBŪVE BŪVĒTA JAU
PĒC KĀRĀ

VĒL VIENA VIRSBŪVE - PATVAĪĢĀ
BŪVNIECĪBA.

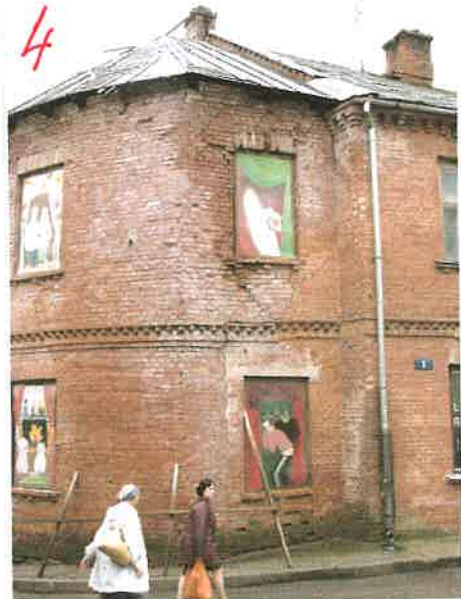
VIRSBŪVE UZ BLAUVUS ĒKAS
ĀRSIENAS.

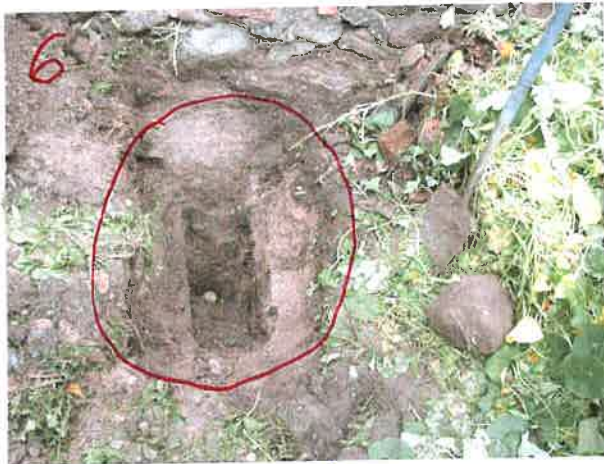
AKMEŅS BRUČIS SAGLABĀJIES
DAĒĻI.

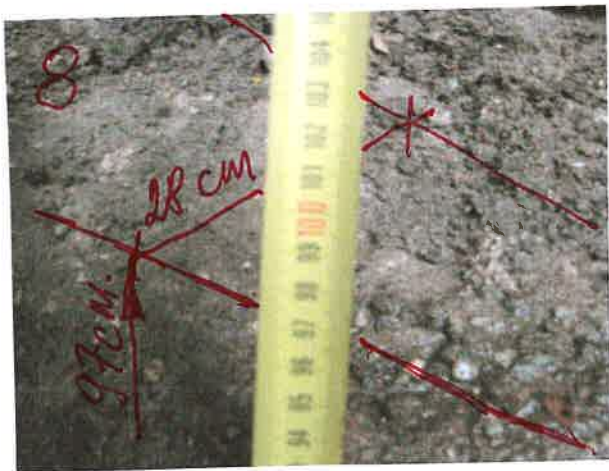
7
PAMATU BETONA PASTIPRINĀJUMS.

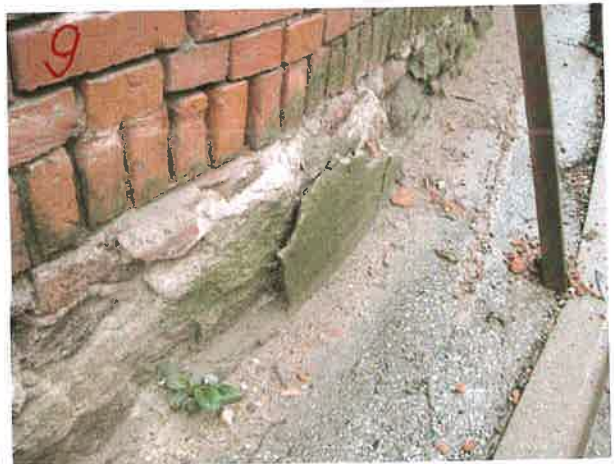
8
PAMATU BETONA PASTIPRINĀJUMS.

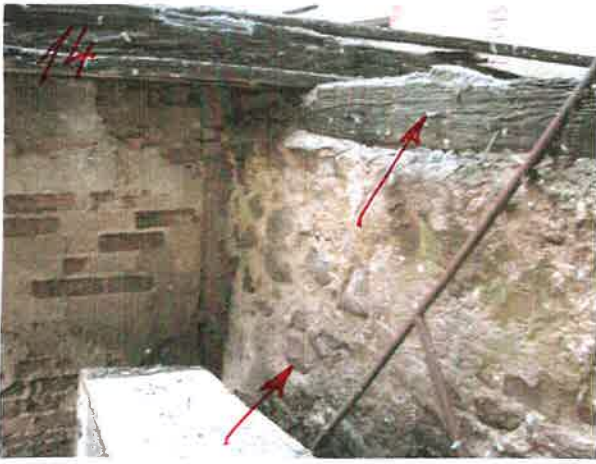
14 PĀGRABSTĀVA PĀNĀTĪ - SIENAS.

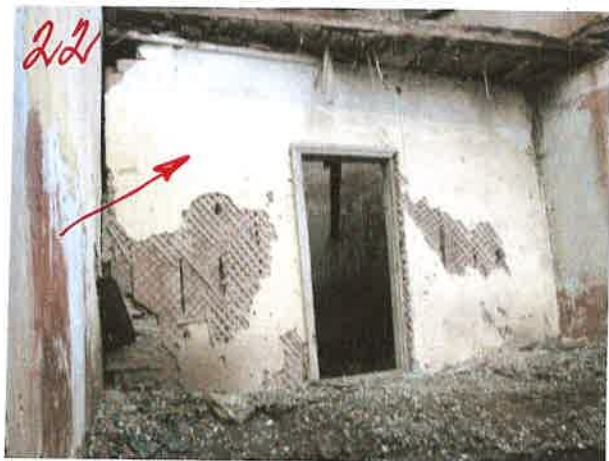
20 BŪVES NESOŠĀS ĀRSIENAS.

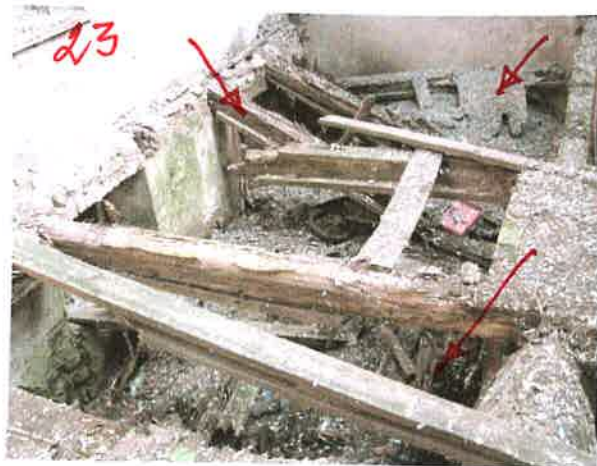
22
SAGLABĀJIES 1 IEKŠIENĀ.

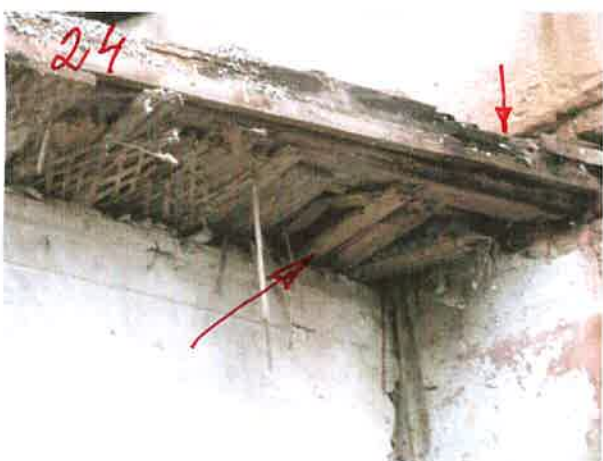
23
PAGRABA PĀRSEGUMS.

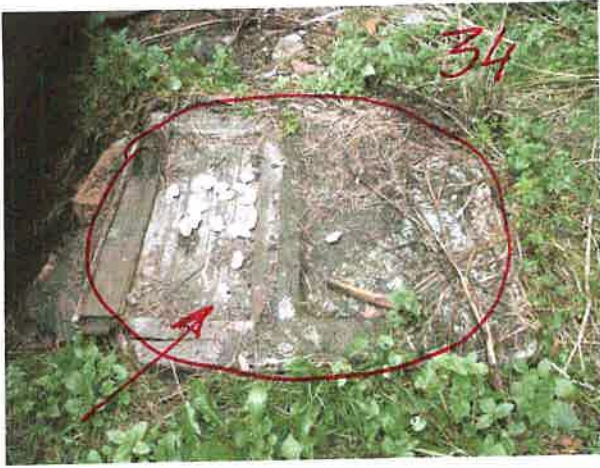
PĀGRĀBA LOGI.
