Tehniskās apsekošanas atzinums

Kandavas viduslaiku pils un Pulvertornis nr.90110010672, Pils iela 4, Kandava, Kandavas nov., LV-3120

Ēkas vizuālā apsekošana, 02.03.2018.g.
(apsekošanas uzdevums, tā izsniegšanas datums)

Atzinums izsniegts 2018.gada 12. martā

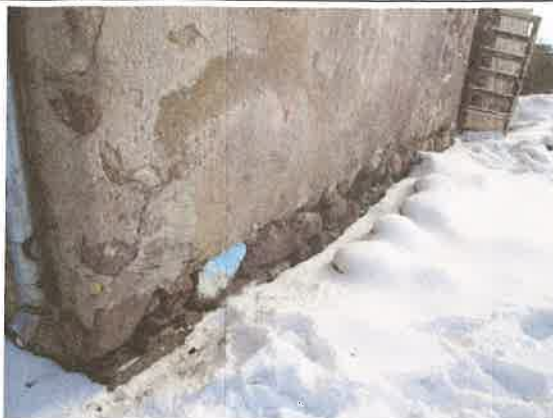
att. 1

3.1.	pamati un pamatne	60
<p>Pamatu veids – lentveida laukakmeņu mūrējums aptuveni 2,4m biezumā un ar aptuveni 2m iedziļinājumu. Apsekojot ēkas pamatus tika novērota pamatu mūra saistvielas (vēsturiski kaļķa javas) izskalošanās un dažviet mūra izdrupumi (att.1;2). Būtiskas plaisas pamatu konstrukcijās nav fiksētas, līdz ar to var secināt, ka grunts nestspēja ir pietiekama pašreizējām iedarbēm. Ēkas pamatu horizontālā un vertikālā hidroizolācija nav konstatēta. Ap ēku nav izveidota aizsargapmale. Ēka atrodas kalna nogāzē, katrs ēkas sturis ir ar savādāku absolūto aukstuma atzīmi. Pamatu tehniskais stāvoklis vērtējams kā neapmierinošs. Lai izvairītos no tālākas pamatu izdrupumu veidošanās, pa visu ēkas pamatu perimetru ir jāierīko vertikālā bituma hidroizolācija 1,5m dziļumā (pirms tam jāizlīdzina esošais mūris ar cementa javu).</p>

- Lai izvairītos no tālākas pamatu izdrupumu veidošanās, pa visu ēkas pamatu perimetru ir jāierīko vertikālā bituma hidroizolācija 1,5m dziļumā (pirms tam jāizlīdzina esošais mūris ar cementa javu);

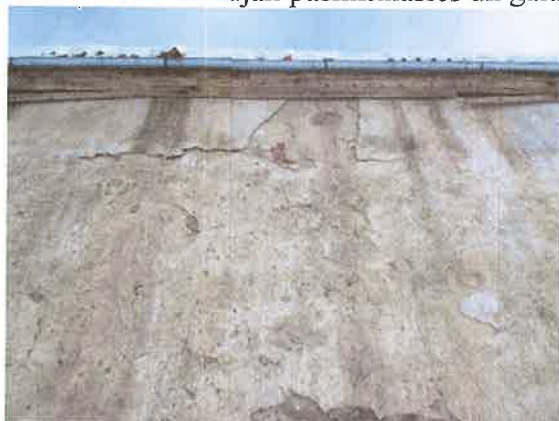
att.3

Virszemes nesošo un norobežojošo sienu konstrukcija veidota no laukakmens mūra un māla pilnķieģeļu piemūrējumiem ar sienu sašaurinājumu uz augšpusi, pirmā stāva līmenī sienu biezums ir 2,0m. Sienām no ārpuses ierīkots apmetums, kas daudzviet sācis atdalīties un uz tā konstatēti mitruma radīti sāļu izdalījumi (att.3;4). Sienu augšpusē ir ierīkota dobo ķieģeļu mūra izlīdzinošā josla uz kuras balstās jumta koka konstrukcija. Ķieģeļu joslā ir konstatēti izdrupumi (att.5;6). Būtiskas plaisas un sienu vājinājumi, kas varētu apdraudēt konstrukcijas noturību nav fiksētas.

- Ierīkot ēkas aizsargapmales konstrukciju;
- Fasādes drūpošā apmetuma demontāža un jaunas apmetuma aizsargkārtas izveidošana;
- Iekšējo izdrupušo un nestabilo sienu konstrukciju atjaunošana no vecā laukakmens mūra;

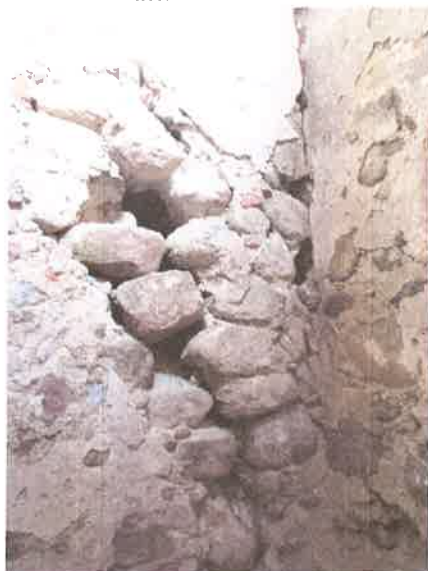
att.7

Iekšējo sienu konstrukcijas veidotas no laukakmens un māla pilnķieģeļu mūra. Sienu konstrukcijās ir daudz izdrupumu, caurejošu plaisu un mūra vājinājumu (att.7;8). Sienas ir sliktā tehniskā stāvoklī.

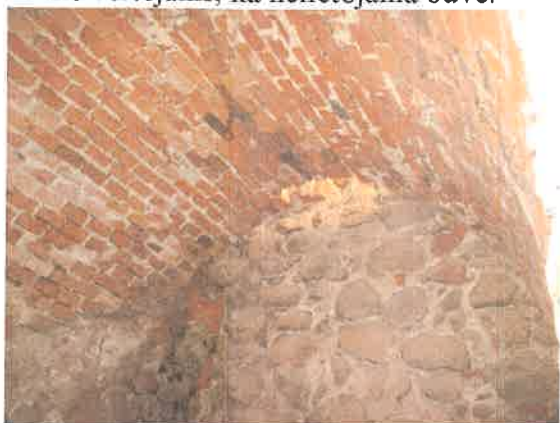
att.9

Vienā no ēkas telpām ir saglabājies māla plnķieģeļu arku pārsegums (att.9), kurā ir novērojami sadalījušies ķieģeļi, pārējā ēkas daļā pārsegumu nav ir tikai vietām uzmontētas vecākas un jaunākas koka pārsegumu sijas 240x240 mm, kas balstās uz ķieģeļu pamūrējuma spilveniem (att.10). Veco koka siju tehniskais stāvoklis ir slikts, jauno koka siju (kā atsevišķu elementu) vizuālais stāvoklis ir apmierinošs. Kopējais pārsegumu tehniskais stāvoklis vērtējams, kā nelietojama būve.

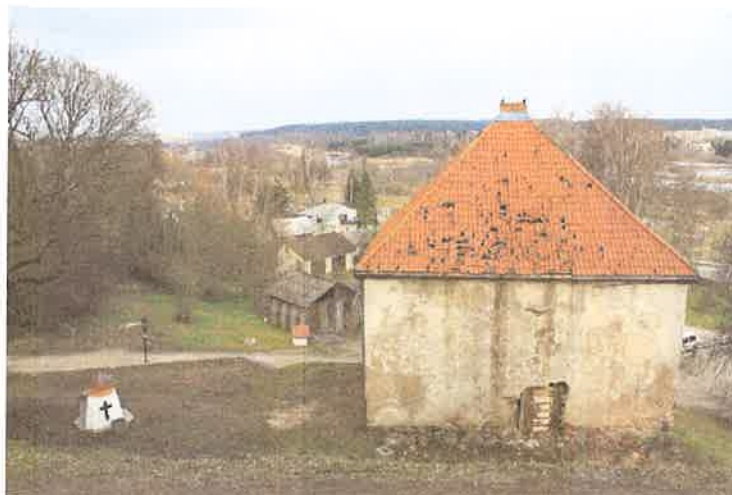
att.11

Ēkai izbūvēts četrslīpju koka konstrukcijas jumts ar S veida māla dakstiņu segumu. Vizuāli apsekojot ēkas jumta konstrukciju un segumu var konstatēt, ka jumta segums ir ļaunprātīgi sadauzīts (att.11), kas kalpo par iemeslu jumta koka konstrukciju izmirkšanai. Pārsvarā jumta koka konstrukcijas ir izmirkušas vietās, kur ir bojāts jumta segums. No mitruma ietekmes viss vairāk cietis jumta latojums (att.12) un apdares dēļu apšuvums (att.13) jumta dzegas daļā. Vizuāli jumta nesošajās koka konstrukcijās būtiski bojājumi nav novērojami. Pa visu jumta perimetru ierīkotas jumta teknes un katrā ēkas stūrī ierīkotas notekcaurules, vietām ir novērojama tekņu izliekšanās un dabiskais piesārņojums, kas neļauj pilnvērtīgi novadīt jumta lietus notekūdeņus. Kopumā vispārējais jumta tehniskais stāvoklis ir neapmierinošs. Neveicot pilnu jumta konstrukciju un tā segumu atjaunošanas remontdarbus, tās tehniskais stāvoklis arvien straujāk pasliktināsies un gala rezultātā novedīs pie neatgriezeniskām sekām.

- Bojātās jumta konstrukcijas atjaunošana;
- Bojātā jumta seguma atjaunošana;
- Jumta lietusnotekudeņu sistēmas atjaunošana;
- Dūmvada noseģšana nodrošinoties pret nokrišņu nokļūšanu dūmvada konstrukcijā;

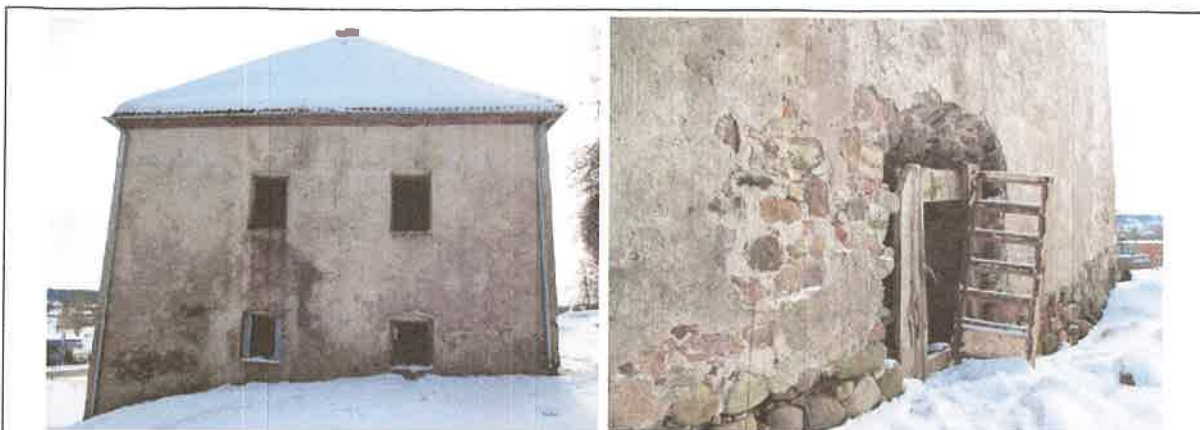
Ēkai ir daļēji saglabājušies tukši koka logu rāmji (att.14), kas vietām aiznagloti ar finiera loksnēm un izrautas pagaidu koka konstrukcijas durvis (att.15). Logu un durvju tehniskais stāvoklis ir vērtējams kā slikts. Neveicot logu un durvju konstrukciju atjaunošanas remontdarbus, ailu un sienu tehniskais stāvoklis arvien straujāk pasliktināsies un gala rezultātā novedīs pie neatgriezeniskām sekām.

- Logu un durvju konstrukciju vai slēģu ierīkošana;
- Nekvalitatīvi samūrēto dobo ķieģeļu mūra demontāža (ēkas augšdaļā - pa ēkas perimetru);
- Horizontālās virsmas izlīdzināšana, dobo māla ķieģeļu mūra atjaunošana izmantojot vecus māla ķieģeļus (vietās, kas nav redzamas pieļaujams izmantot jaunus māla ķieģeļus);
