KANDAVAS PULVERTORNIS  
- KANDAVA, PILS IELA 4

KANDAVAS NOVADA DOME

## ARHEOLOGISKĀ IZPĒTE

2003.

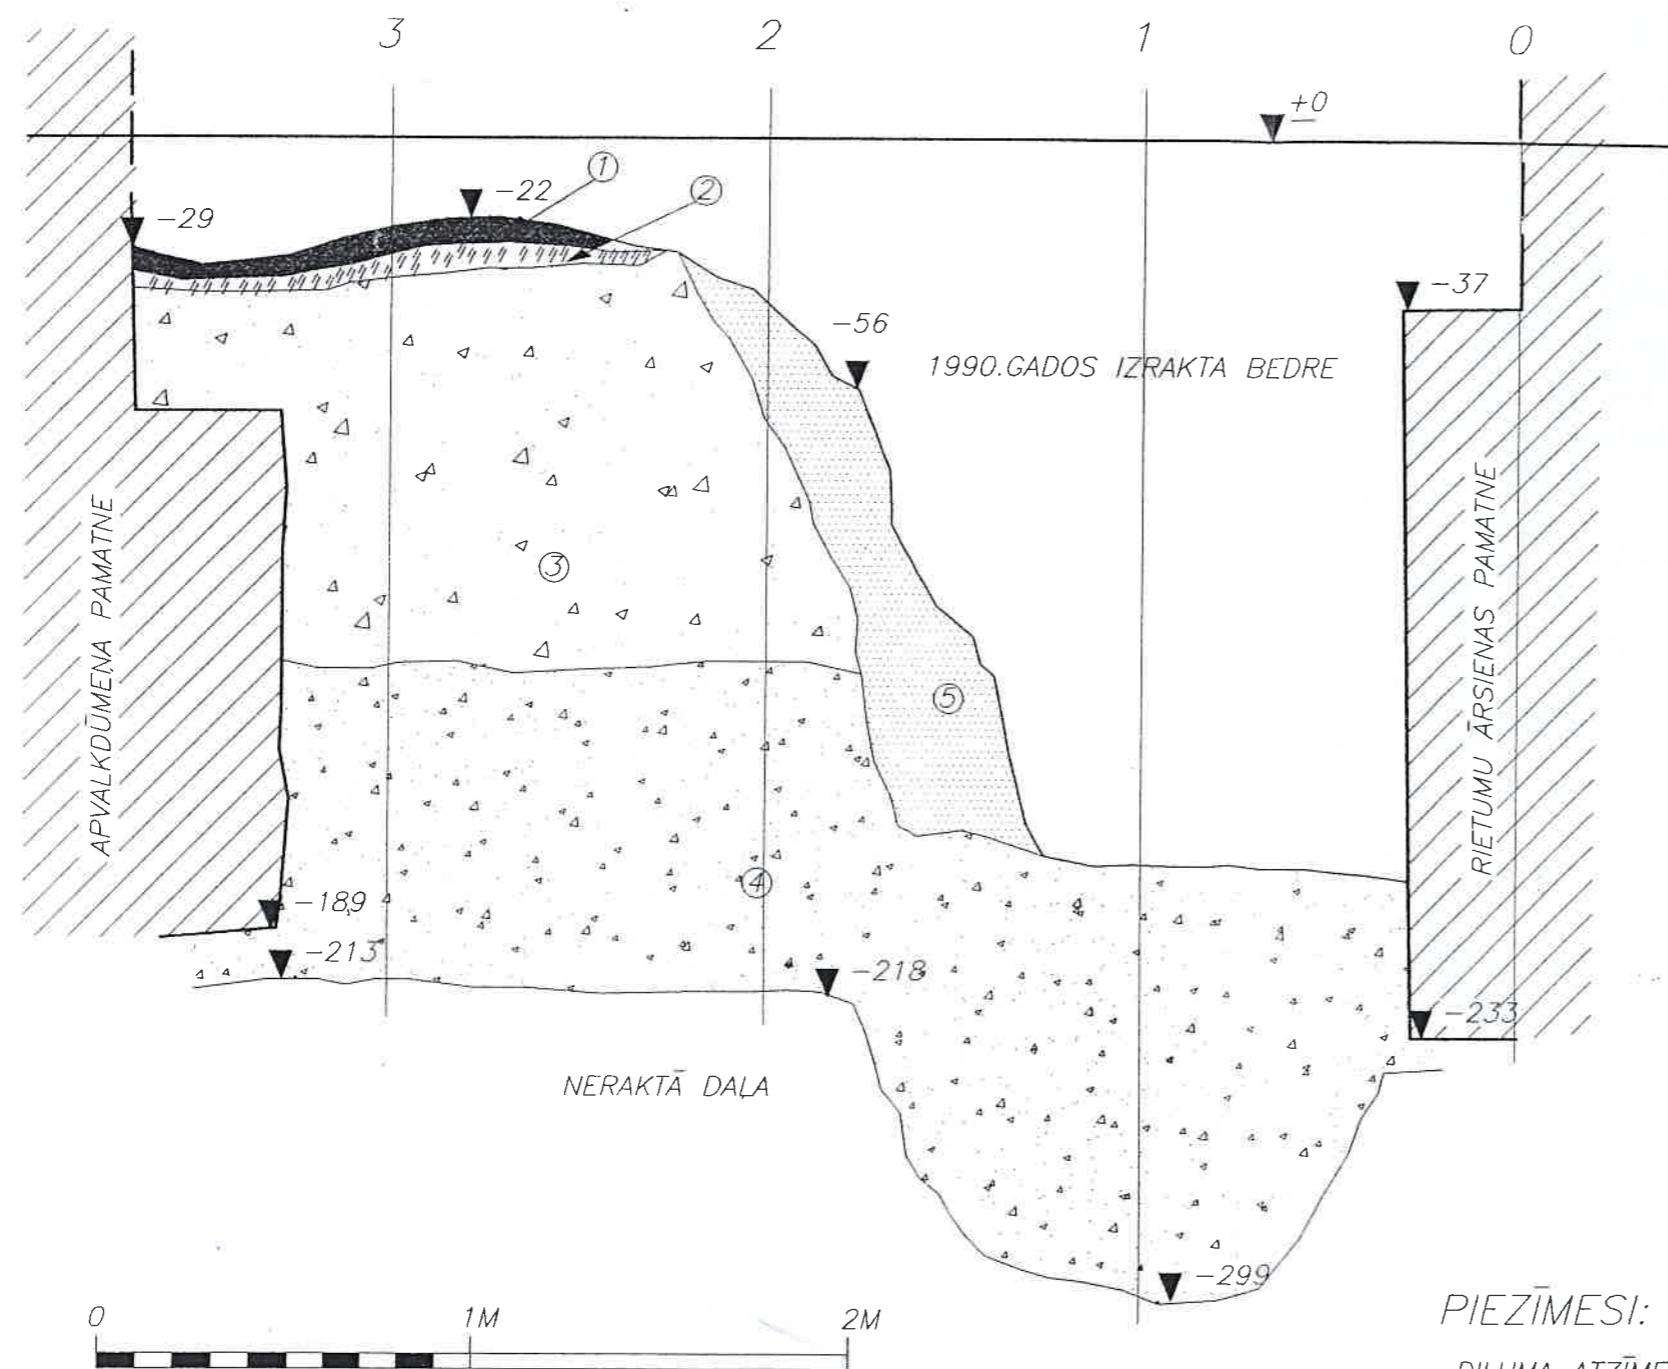
STADIJA AH1  
PLĀNS 3  
MĒROGS 1:20

- ① Piemīdīta tumša smilts
- ② Kaļķu java
- ③ Būvgruži, kaļķu java, lieli laukakmeni
- ④ Tumša smilts, māla daļinas, būvgruži
- ⑤ Pārrakta pelečīga smilts, 1990.gadu aizbirums

IŠURFS  
DIENVIDU PROFILA  
FIKSĀCIJA

**Kultūrslānis.** Abos izpētītajos šurfos tā sastāvs atšķirās. Torņa iekšpusē, patreizējā zemes līmenī kultūrslāņa augšējo daļu veidoja ap 10 cm bieza tumšu smilšu kārta, zem kuras fiksēts ap 5 cm biezus kaļķu javas slānis. Java, acīmredzot, izmantota kā pirmā stāva telpas iesegums 20.gadsimta pirmajā pusē, savukārt tumšais slānis virs tās veidojies torņa apdzīvotības pēdējā periodā. Nākamie kultūrslāņa horizonti līdz 2,8 m dzīlumam bija gandrīz viendabīgi un sastāvēja no brūnganīgas parupjas smilts, ļoti intensīvi piesātinātas ar kaļķu javu un sīku frakciju būvgružiem – sarkanmāla ķieģeļu un holandiešu tipa dakstiņu šķembām. Slāņa augšējā daļā līdz 1,2 m dzīlumam daudz no mūriem izlauzti, 30 x 50 cm un lielāki laukakmeņi ar javas paliekām un arī mazās ,t.s., ķīlējamās akmens šķembas, kas bijušas liktas starp lielajiem akmeņiem. Būvgružu kārtas apakšējā daļā smilšu pildījuma nokrāsa bija nedaudz tumšāka, tajā vērojams vairāk māla daļīju piejaukums. Izlauztie laukakmeņi konstatēti arī šādā dzīlumā. 1990.gadu pārrakuma zonā slāņa sastāvs bija tāds pats, tikai intensīvi piesātināts ar dažādiem sadzīves atkritumiem – plastmasas un stikla pudelēm, iesaiņojumu taras paliekām, arī koka šķepelēm. Jāpiezīmē, ka torņa iekšienē pētījumiem izraudzītajā vietā pamatzeme netika sasniegta. Būvgružu slānis turpinājās dzīlāk zem torņa rietumu un ziemeļu sienu pamatnēm. Tā viendabīgais raksturs liek domāt, ka uzbērums, vismaz apakšējā daļā, izveidojies samērā īsā laika spridī un saistāms ar kādām lielākām pārbūvēm torņa iekšpusē. Daži sīki, zaļi glazēti, manierisma I. periodam raksturīgi krāsns podiņu fragmenti starp būvgružiem hronoloģiski tā izcelsmi datēja kā ne senāku par 17.gs. vidusdaļu. Patreizējā pētījumu stadijā nevarām droši skaidrot, kāpēc aizbērums turpinājies dzīlāk par torņa pamatiem. Atsegtajā posmā slāņa stratigrāfija šķietami norāda, ka pamati izveidoti virs 17.gadsimta būvgružiem, tātad ir ar tiem vienlaicīgi vai pat vēlāki. Tomēr, pirms apšaubīt līdzšinējo torņa celtniecības datējumu, nepieciešami plašāki pamatu atsegumi. Iespējams, ka izvēlētajā vietā šādai stratigrāfijai ir lokāls raksturs, kas varētu būt saistīts ar kādiem lielākiem

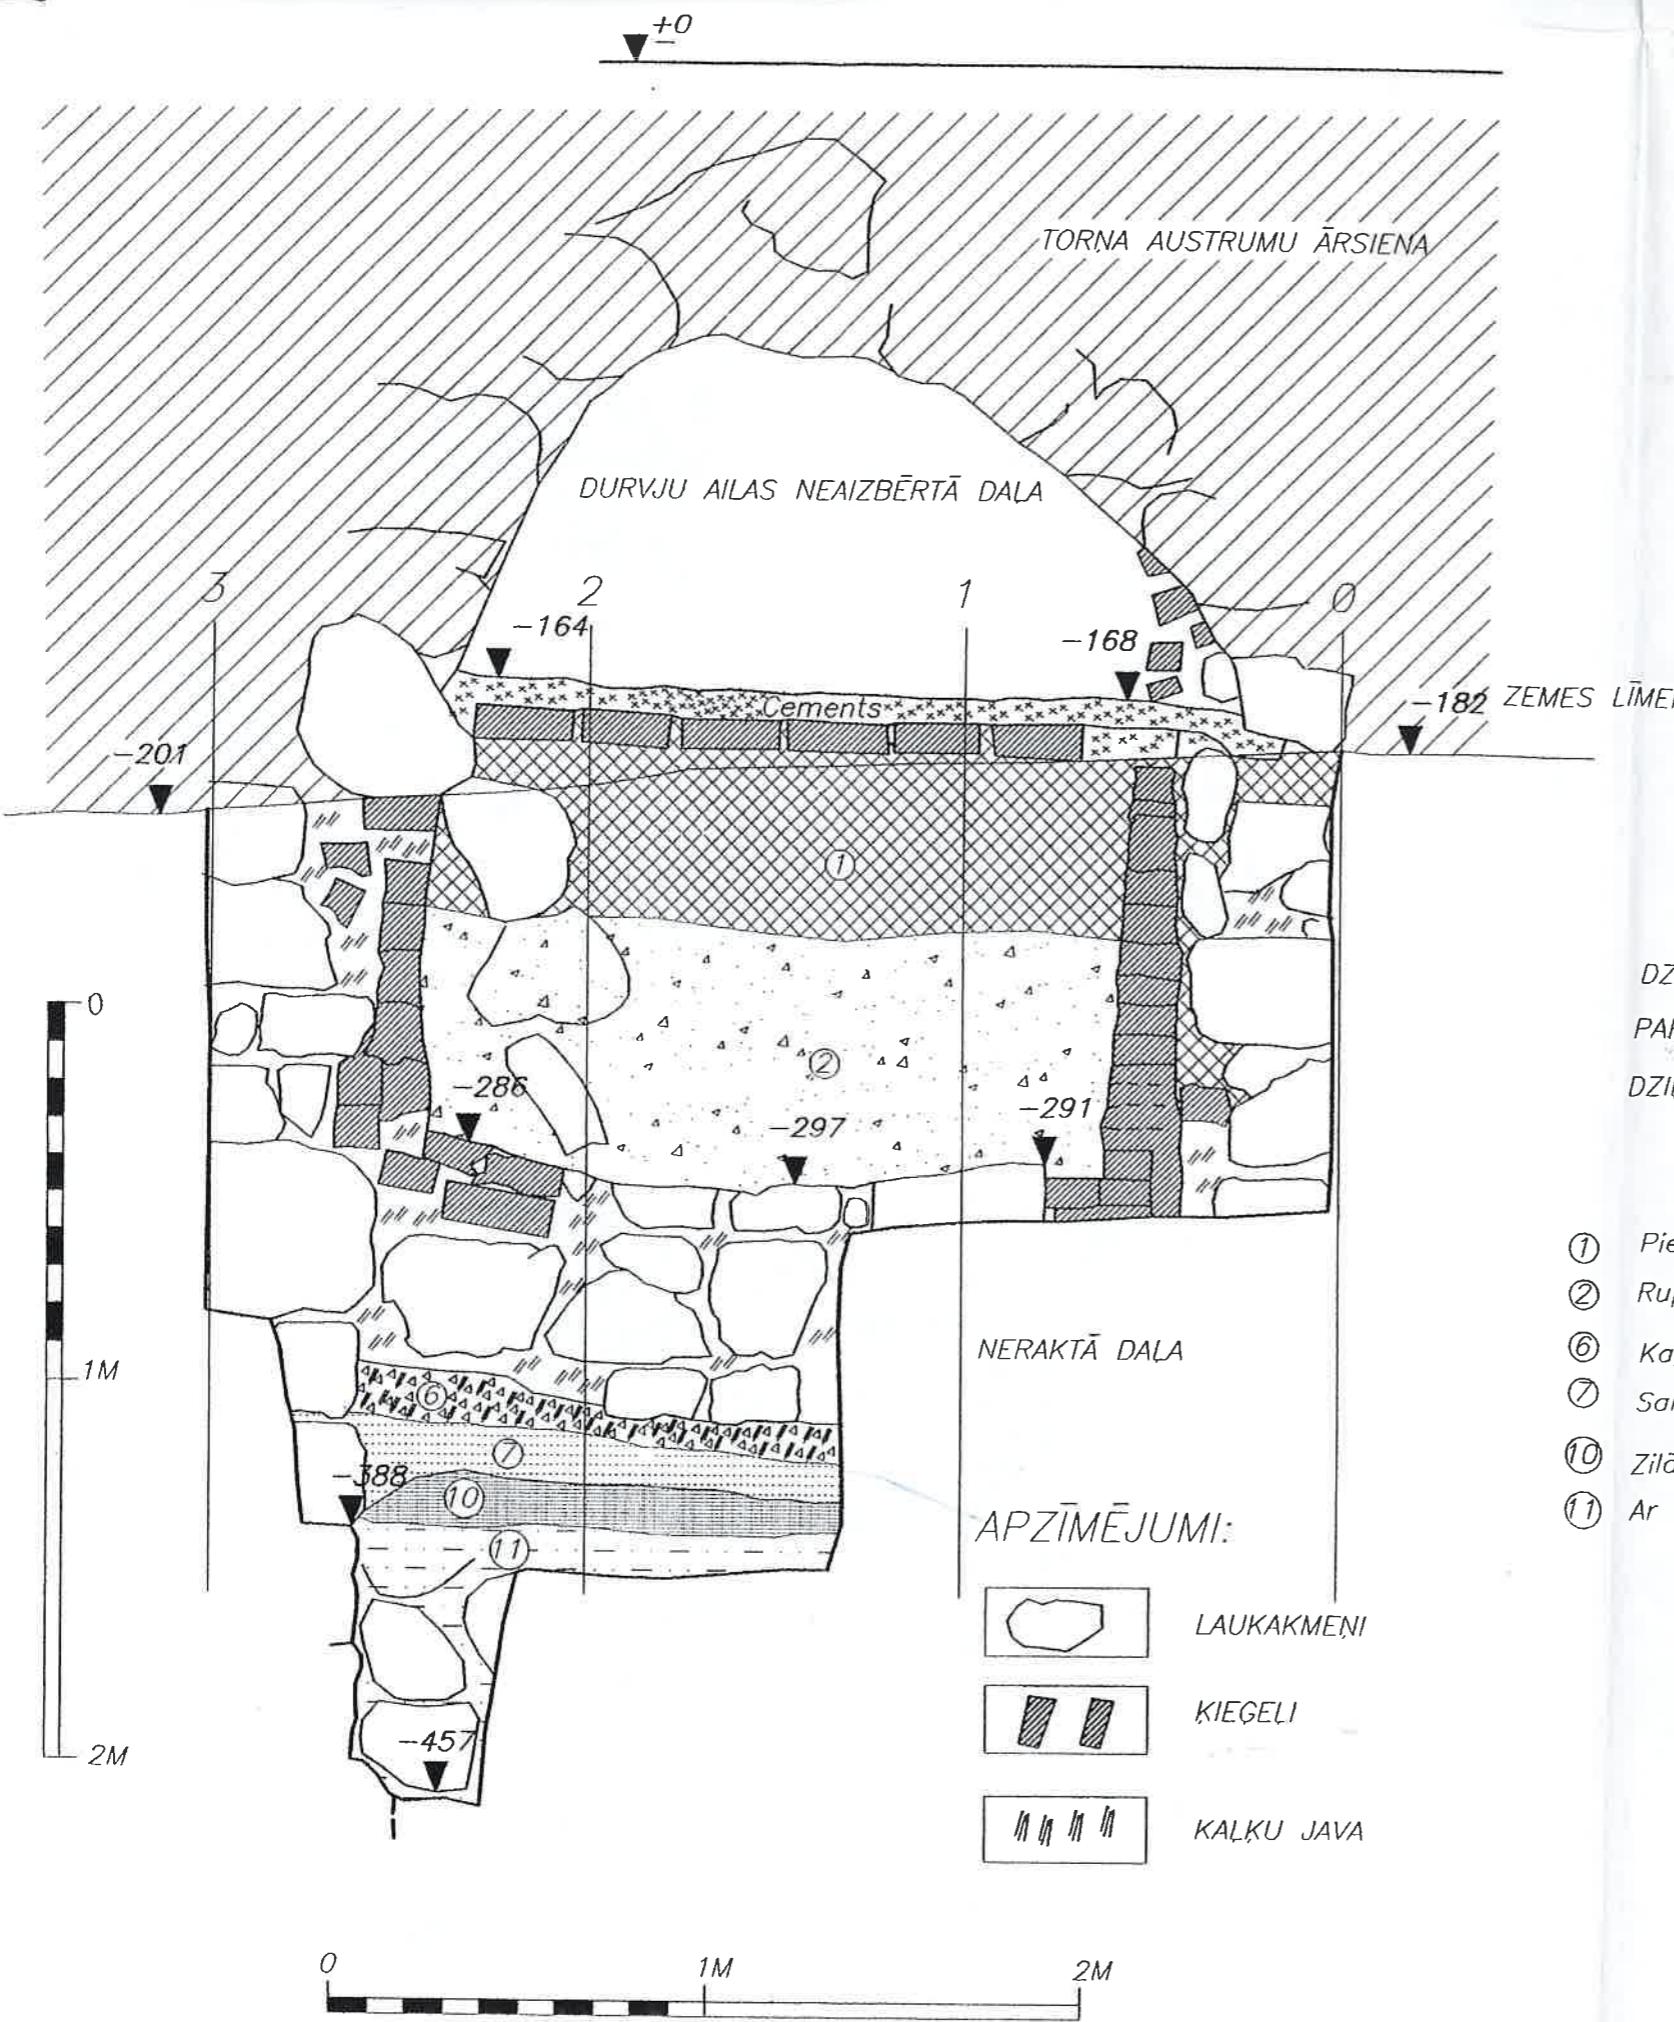
STADIJA AH  
PLĀNS 5  
MĒROGS 1:20

- ① Piemīdīta tumša smilts, 20.gs. 2.puses būvgruži
- ② Rupju frakciju būvgruži, kaļķu java, laukakmeni
- ③ Tumša smilts, akmeni, sīki būvgruži – līmenis, kad izmantotas durvis
- ④ Sīki, blīvi būvgruži, holand. tipa dakstīnu šķembas
- ⑤ Blīvs, brūngana māla klājiens ar kaļķu javas piejaukumu
- ⑥ Kaļķu java, blīvas kieģeļu šķembas
- ⑦ Sarkans māls
- ⑧ Jaukta dzeltena smilts
- ⑨ Zilganas smilts pamatzeme
- ⑪ Ar tumšu smiltri jaukts zilgans māls – būvbedre

II. ŠURFS  
DIENVIDU PROFILA FIKSĀCIJA

II.šurfa dienvidu profilā bija redzams, ka kultūrlāņa dažādās kārtas veidojušās pakāpeniski cita virs citas un nav traucētas ar vēlāku laiku pārrakumiem. Pamatzeme – zilgana blīva smilts - atklājās 1,9 m dziļumā zem patreizējās zemes virsmas. Gar torņa pamatiem tajā iezīmējās ar tumšu jauktu smiltri un zilganu mālu pildīta pārrakuma –būvbedres kontūra. Tās platumus augšdaļā sasniedza 0,5 m, dziļumā pakāpeniski sašaurinoties līdz 0,35 m. Virs pamatzemes visā šurfa platībā konstatētais līdz 0,25 m biezais būvgruzu un kaļķu javas slānis, acīmredzot, veidojies torņa celtniecības laikā. Pēc tam kalna nogāze torņa austrumu pusē pārklāta ar 0,2 m biezu blīvu brūngana māla slāni. Par tā mākslīgo izcelsmi liecināja mālā vērojamās sīkās kaļķu javas dalījas. Nākamais kultūrlāņa horizonts – līdz 0,2 m biezs, sīku būvgruzu slānis, kur atrasti vairāki zaļi glazētu krāsns podiņu fragmenti un t.s. holandiešu tipa dakstiņu šķembas veidojies kādu lielāku, ar 17.gadsimtu datējamu, pārbūvju rezultātā. Šajā laikā varētu būt ierīkota arī durvju aila torņa austrumu ārsienā. Virs būvgružiem uzkrājies 0,3 m biezais tumšo smilšu un sīko būvgruzu slānis, kura apakšējā atzīme sakrita ar durvju aillas sliekšņa līmeni, veidojies laikā, kad aktīvi izmantotas torņa ārsienā bijušās durvis. Hronoloģiski šis laika periods būtu datējams ar 17.-18.gadsimtiem. Kultūrlāņa augšējās kārtās veidojušās jau 20.gadsimtā. Ap 0,2-0,4 m biezs rupju frakciju būvgruzu, kaļķu javas uzbērumi, kurā arī atsevišķi lielāki laukakmeņi. iezīmēja kādu no pēdējiem torņa iekštelpu remontiem, kad pabeigta austrumu ārsienā bijušās ieejas durvju aillas likvidācija. Aptuveno būvdarbu laiku ar 20. gadsimta sākumu datēja starp būvgružiem atrastā monēta – Krievijas imperatora Nikolaja II 1900.gadā kaltā  $\frac{1}{2}$  kapeika. Torņa ārpusē kultūrlāņa virsējā 0,2-0,6 m biezā kārta sastāvēja no tumšas smilts, kas celtnes tuvumā intensīvi bija piesātināta ar 20.gadsimta otrajai pusei raksturīgiem būvgružiem un sadzīves atkritumiem. Slāņa veidošanās aptuveno sākuma posmu datēja tajā atrastā monēta – Vācu Reiha 1942.g. 10 feniņi.

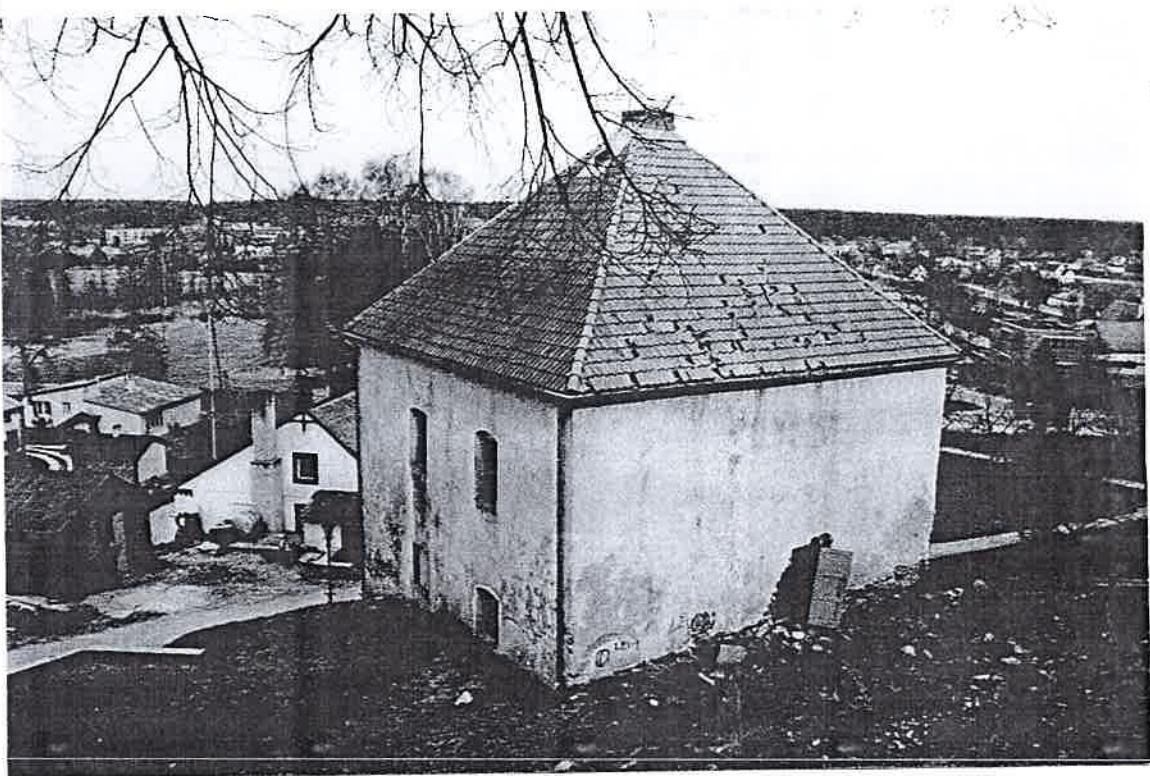
**1.Foto**

Kandava, Pils iela 4.  
Skats uz Pulvertorni no dienvidrietumiem.

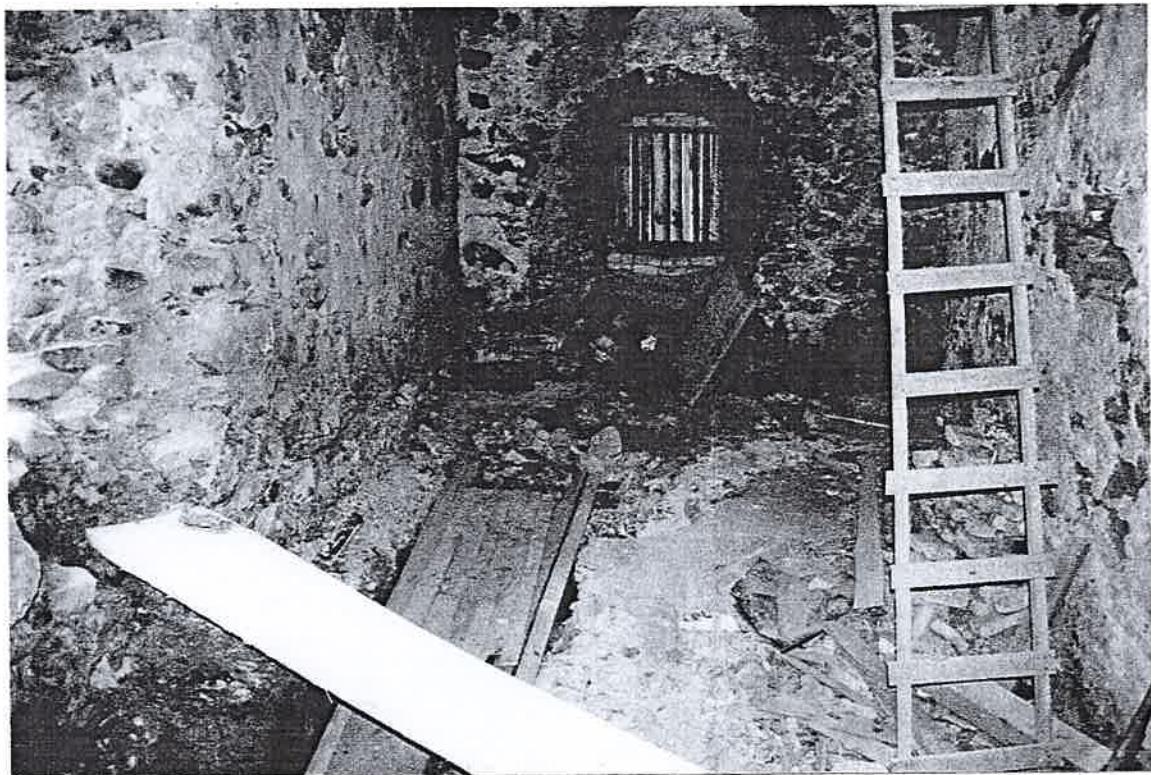
**2.Foto.**

Kandava, Pils iela 4.  
Skats uz I.šurfa vietu torņa iekštelpā pirms izrakumiem.

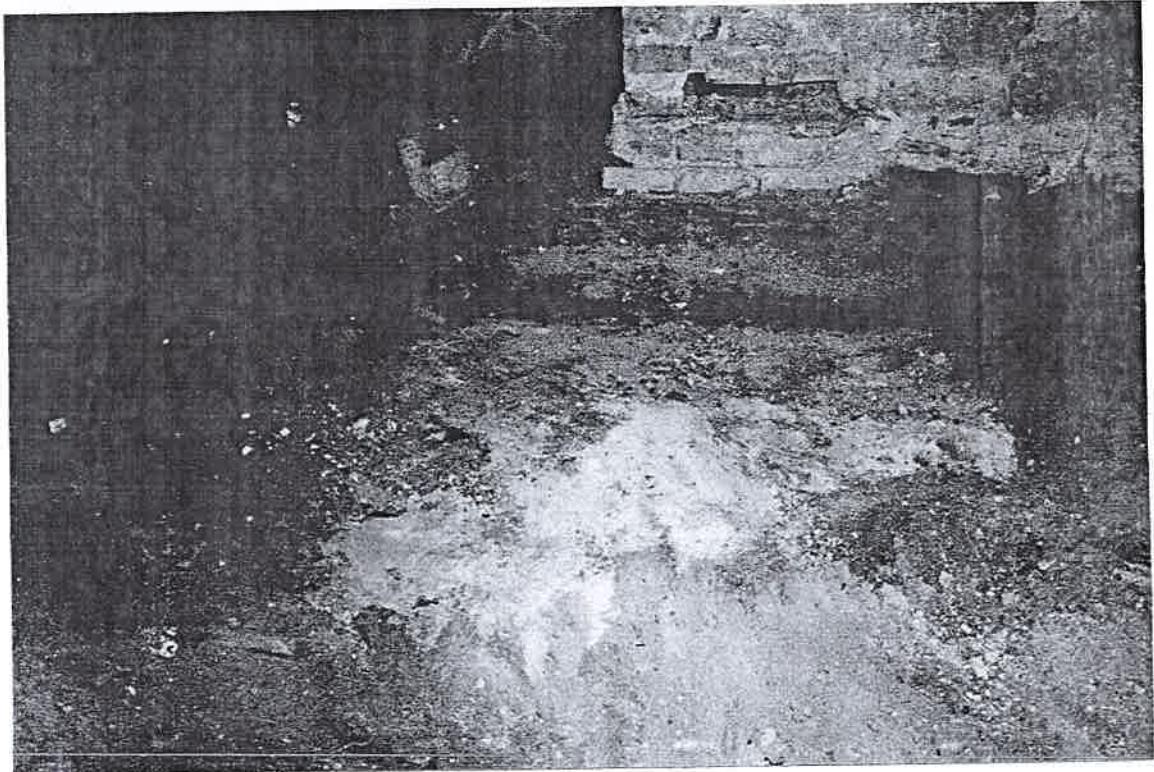
**3.Foto**  
Kandava, Pils iela 4.  
Kaļķu javas klons I.šurfa virskārtā.

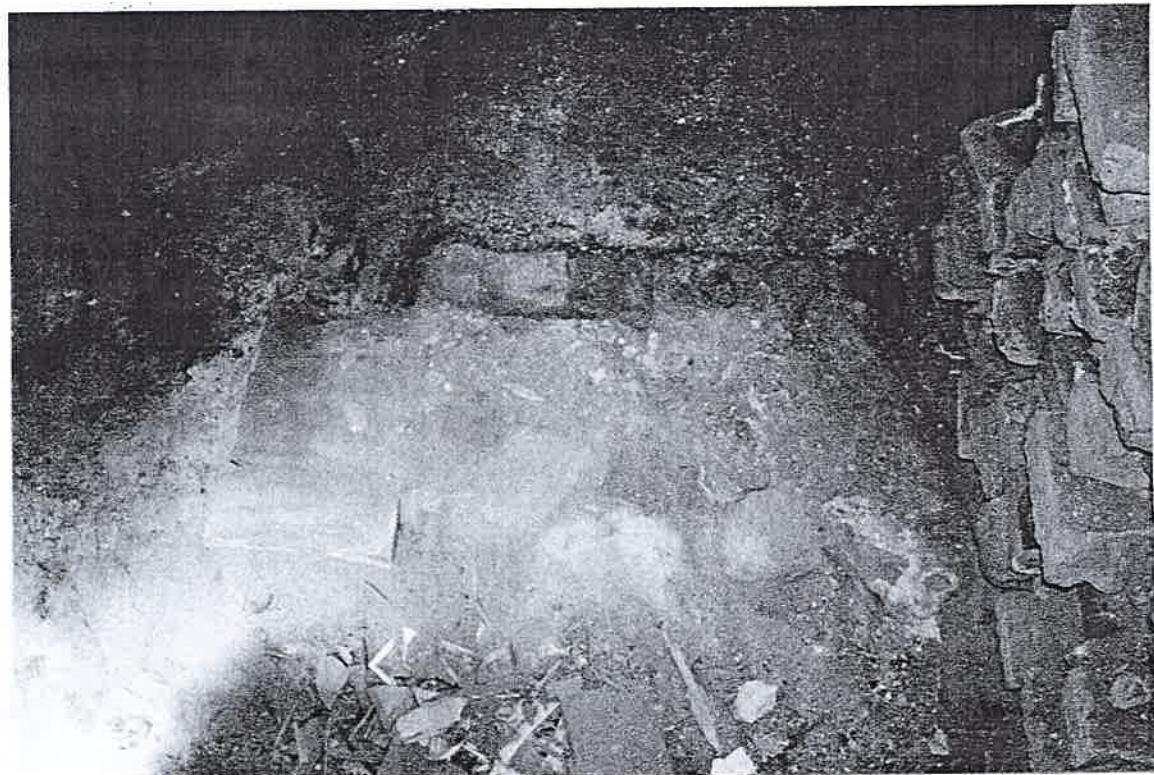
**4.Foto.**  
Kandava, Pils iela 4.  
Krāsns pamatne torņa iekštelpā ārpus I. šurfa austrumu profila.

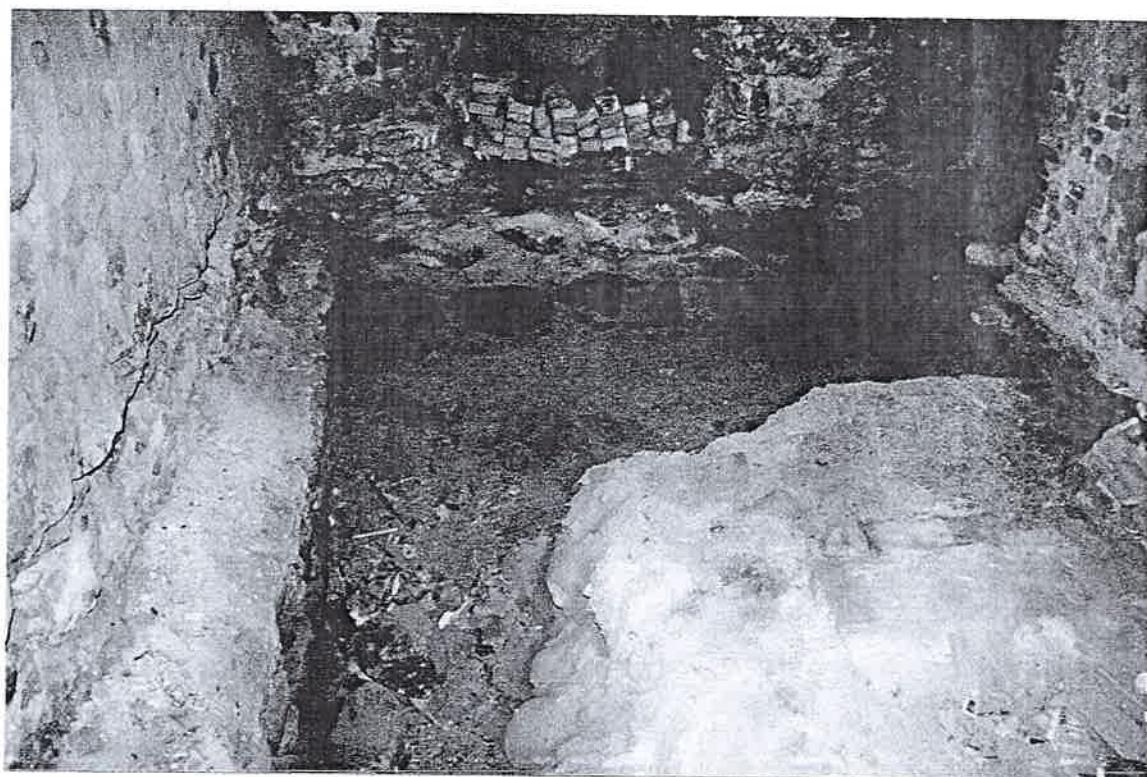
**5. Foto**

Kandava, Pils iela 4.  
Skats uz I. šurfu no dienvidiem.

Kandavas Pulvertornis līdz šim arheoloģiski nav pētīts. Noskaidrojot renovācijas projekam nepieciešamos datus, 2003.gadā izrakumi organizēti divos pārbaudes šurfos torņa iekšpusē un ārpusē. Torņa iekšienē, telpas ziemeļrietumu stūrī iemērīts  $3,8 \times 2$  m lielais I. šurfs (2.,5.foto). Ar garāko malu tas piekļāvās torņa ziemeļu sienas iekšējai plaknei, ar īsāko – rietumu sienas pamatiem. Austrumu malā šurfs robežojās ar telpas vidusdaļā iebūvētā apvalkdūmeņa rietumu malu. Daļu izpētei paredzētās platības aizņēma pārrakuma tranšeja, kas veidojusies 1990.gados, zīnkārīgiem ļaudīm mēģinot pārbaudīt tautas mutē cirkulējošas ieģendas par pazemes ejām torņa pamatos. Telpas iekšpusē tā izrakta visā garumā gar torņa rietumu sienas pamatiem, platumā sasniedzot no 1,3 m (dienvidu daļā) līdz 2,0 m (ziemeļu pusē). Pārrakuma netraucēta bija saglabājusies tikai  $2 \times 1,4$  m liela platība šurfa austrumu daļā. Koordinātu sistēmas 0 punkts pētījumiem izvēlēts ziemeļu un rietumu sienu iekšējo plakņu sadurē. Par dziļuma mēriju 0 līmeni pieņemta torņa pirmā stāva grīdas kādreizējā virsma 15 cm augstāk par ziemeļu sienas pamatu cokola augšu.

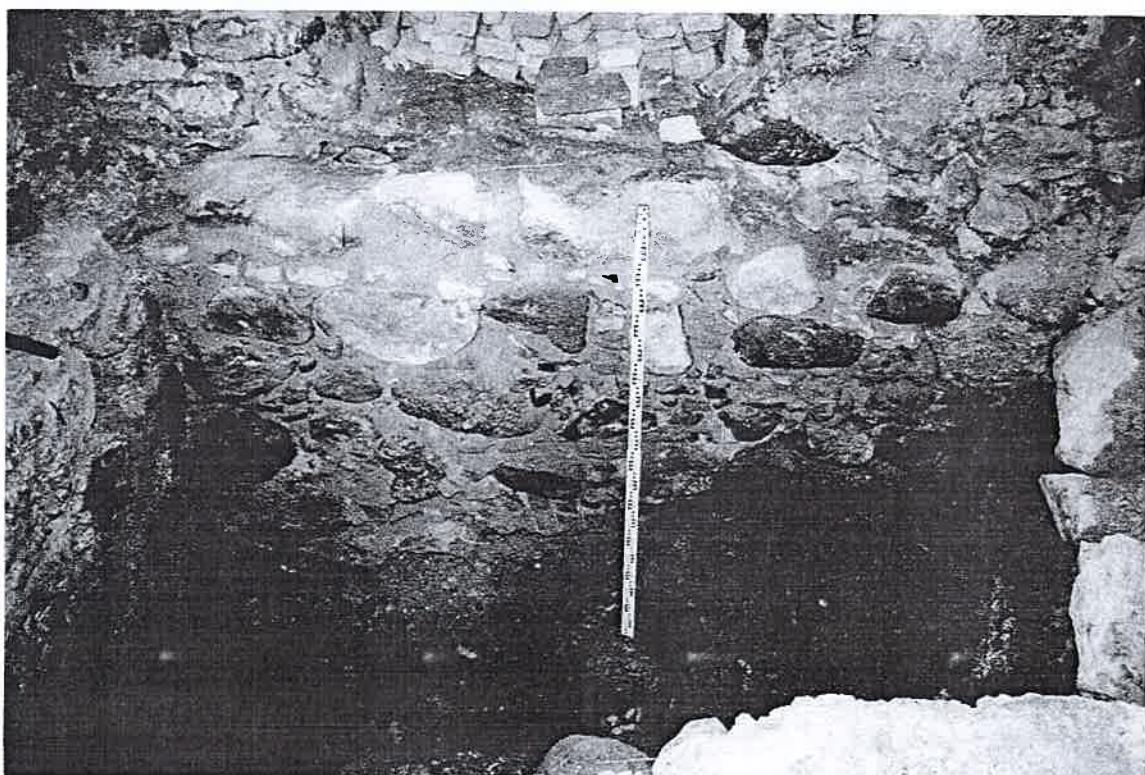
**6. Foto.**

Kandava, Pils iela 4.  
Torņa ziemeļu ārsienas pamatne I. šurfa ziemeļu profilā.

**Torņa ziemelū sienas** pamatne celtnes iekšpusē atsegta 3,5 m garā posmā starp rietumu ārsienas un apvalkdūmeņa pamatnēm. Pamatu dzījums no kādreizējā grīdas līmeņa sasniedza 2,23 m. Tie mūrēti no liela izmēra neapstrādātiem laukakmeņiem (70x50 cm, 30x40cm u.tml.) kā saistvielu izmantojot kaļķu javu. Starp laukakmeņiem kārtu izlīdzināšanai vietām ķīlētas īpaši plēstas, plakanas akmens šķilas vai nelieli pieskaldīti sarkanmāla ķieģeļu fragmenti. Atsegtajā posmā nosacīti varēja izdalīt četras laukakmeņu mūrējumu rindas. Pamatu augšdaļā 10-30 cm zem kādreizējā grīdas līmeņa izveidots līdz 0,3 m plats cokola paplašinājums, virs kura, acīmredzot, balstījušās pirmās stāva pārseguma sijas. Savukārt atsegta fragmenta lejasdaļā, pamatnes laukakmeņu mūra noslēgumā no 27-28 x 13-13,5 x 8-9 cm lieliem sarkanmāla ķieģeļiem bijusi izmūrēta 1,5 m plata un līdz 0,4 m augsta, torņa ārsienai cauri ejoša arka. Arkas pārsedzes liekumā ķieģeļi mūrēti divās kārtās, citu virs cita liekot galeniski. Virzienā uz ārpusi arkai vērojams pakāpenisks noliekums uz leju. Sienas iekšienē arka saglabājusies ap 1,5-1,7 m garā posmā, tālāk tā aizbirusi ar būvgružiem un lielākiem no pamatu augšpuses nokritušiem akmeņiem.

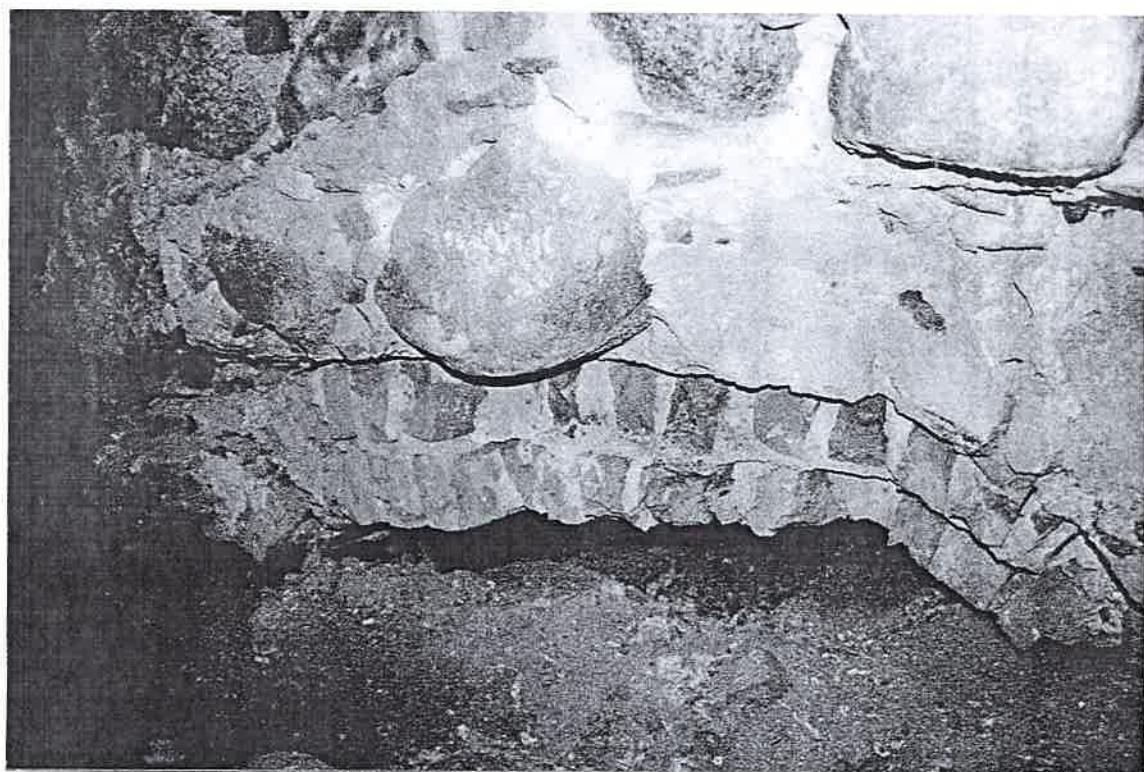
**7.Foto**

Kandava, Pils iela 4.  
I.šurfs. Torņa ziemeļu ārsienas pamatnē izmūrētā arka.

Atsegtais konstrukcijas nozīmi šobrīd pilnībā grūti izskaidrot. Iespējams tā kalpojusi kā pamatu atspaida arka, kalna nogāzes slīpumā līdzsvarojot masīvo sienu radīto slodzi. Otrs pieņēmums varētu saistīties ar A.Tulses izvirzīto hipotēzi par torņa izmantošanu kā ūdens ieguves vietu. Celtnes tuvumā arī mūsu dienās tek vairāki pazemes avoti, ko apkārtējo māju iedzīvotāji izmanto ūdens apgādē. Varbūt senatnē kāds no tiem ticis novadīts torņa iekšienē un atklātā arka tādā gadījumā iezīmētu ūdens ieplūdes vai izplūdes vietu. Šo jautājumu varētu konkretizētu tikai plašākos pētījumos celtnes iekšienē un ārpusē ap to. Tālāki izrakumi palīdzētu precizēt arī arkas hronoloģisko datējumu. Tajā izmantotie ķieģeļi kopumā vairāk raksturīgi Kurzemes hercogistes laika celtnēm, tomēr, trūkstot salīdzinošajam materiālam par Kandavas ordeņa pils celtniecībā lietoto ķieģeļu izmēriem, nav izslēdzama arī arkas izveide kādā no senākiem būvperiodiem.

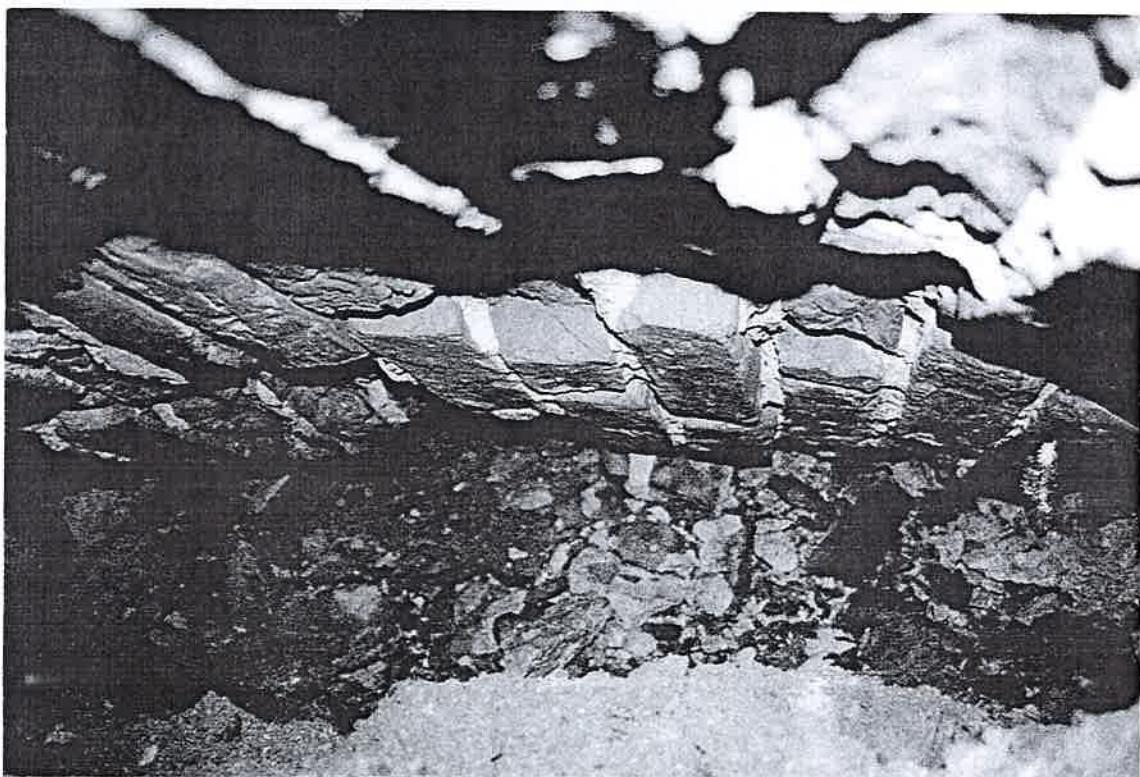
**8.Foto.**

Kandava, Pils iela 4.  
I.šurfs. Arkas iekšpusē redzams būvgružu aizbērumums.

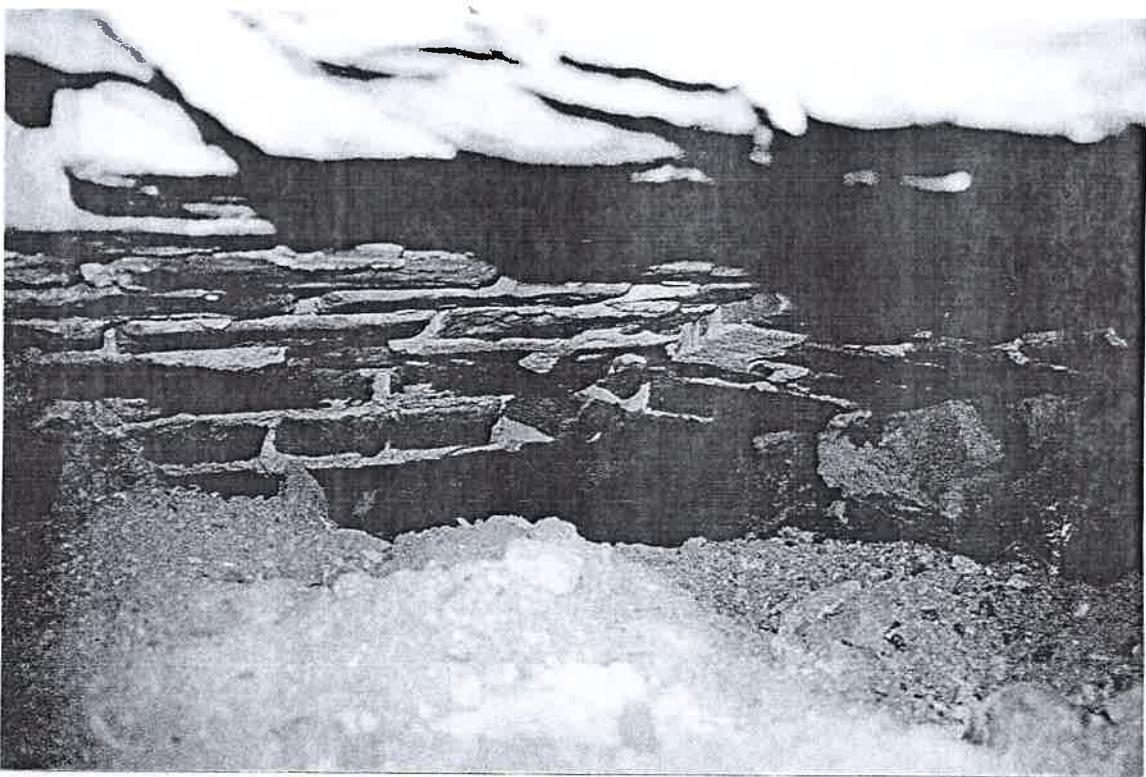
**9.Foto.**  
Kandava, Pils iela 4.  
I.šurfs. Torņa ziemeļu ārsienē izmūrētās arkas sānu mala.

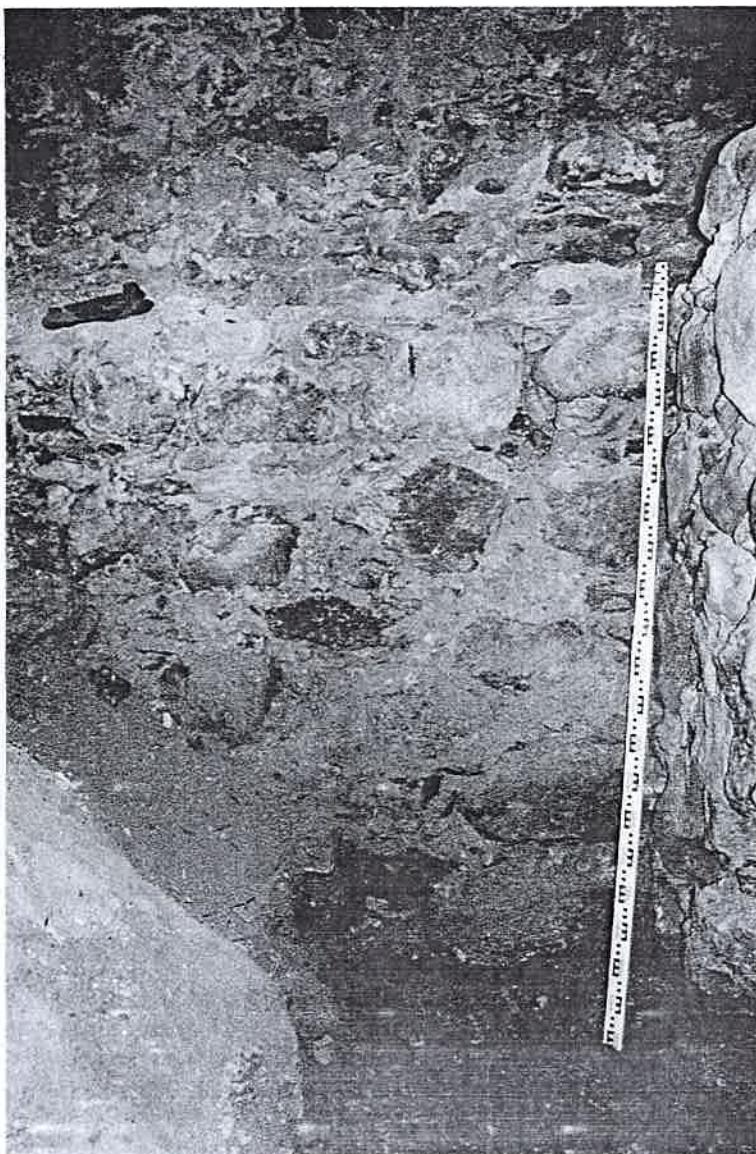
**10.Foto.**  
Kandava, Pils iela 4.  
I.šurfs. Torņa rietumu  
sienas pamatnes  
atsegums.

**Torņa rietumu sienas** pamatu uzbūve bijusi identiska jau aprakstītajiem. Tie atsegti ap 1,5 m garā posmā telpas ziemeļrietumu stūrī. Nelielajā fragmentā varēja novērot, ka ar atsevišķu, vietām pamatu apakšā iemūrētu akmeņu palīdzību, to kopējais dzījums bijis ap 10 cm lielāks kā ziemeļu sienai. Arkai līdzīgas izbūves paliekas nelielajā atsegumā nebija konstatējamas.

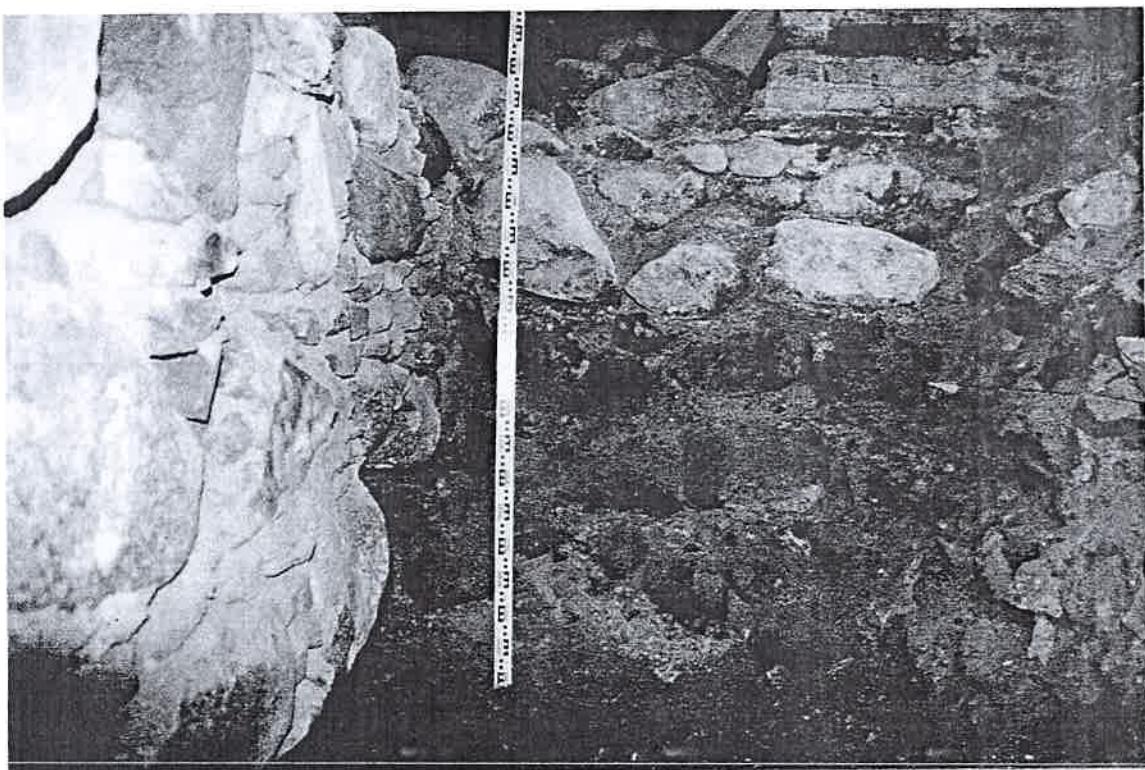
**11.Foto**  
Kandava, Pils iela 4.  
I.šurfs. Austrumu profilā atsegta apvalkdūmeņa pamatne..

**Apvalkdūmeņa rietumu sienas** pamatne nelielā posmā atsegta I. šurfā. Tā mūrēta no lieliem laukakmeņiem, kā saistvielu izmantojot vāju kaļķu javu. Pamatu dzīlums 1,89 – 2,13 m zem kādreizējā grīdas līmeņa un tie bijuši tikai nedaudz seklāki kā torņa ziemeļu ārsienai. Zem tagadējā zemes līmeņa torņa iekšienē 0,3 m dzīlumā apvalkdūmeņa pamatos izveidots līdz 0,4 m plats paplašinājums, kas nodrošinājis masīvās konstrukcijas sānu lielāku stabilitāti. Līdzīgi kā zem ziemeļu un rietumu ārsienām, arī apvalkdūmeņa pamatu apakšā konstatēts būvgružu slānis.

Vai dūmenis pastāvējis jau 17.-18. gadsimtos, vai celts tikai 19. gadsimta sākumā pēc austrumu fasādē bijušās ieejas ailas likvidācijas, patreizējā izpētes stadijā nav precizējams. Katrā ziņā Latvijas senāko celtņu arhitektūrā daži zināmie piemēri, kad komunikācija ar telpas iekšieni norisinājusies caur dūmeņa telpu drīzāk uzskatāmi par izņēumiem, nevis vispārēju likumsakarību.

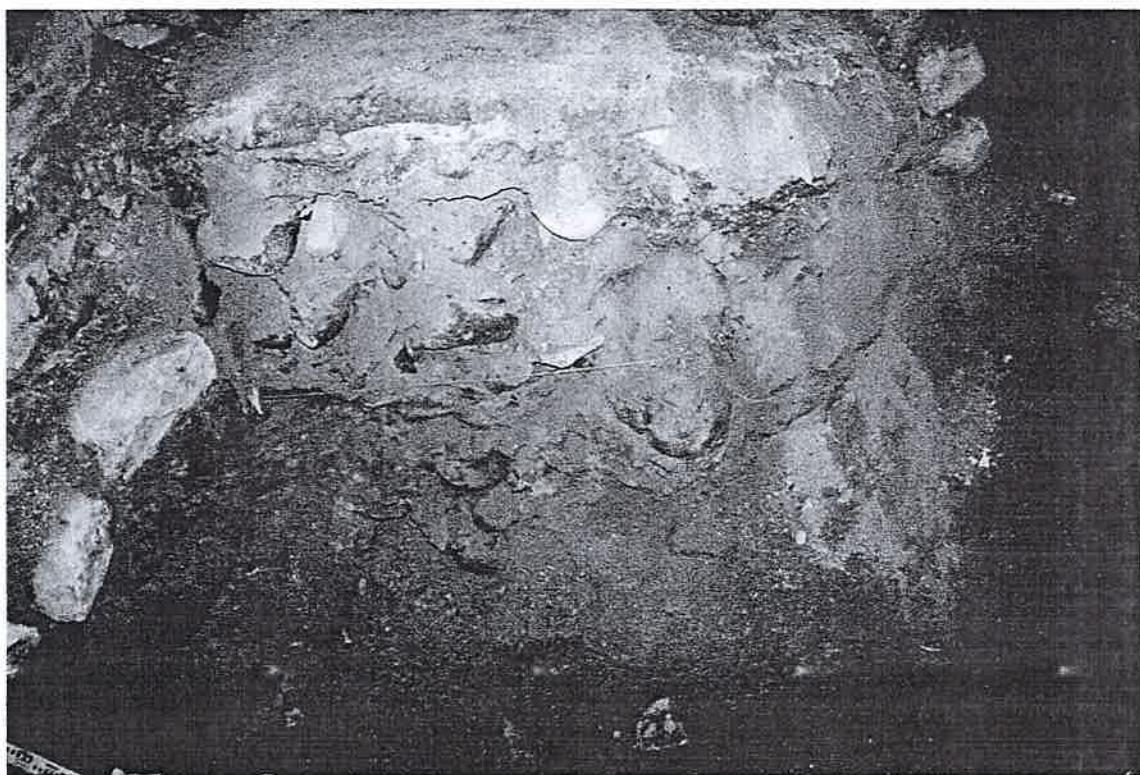
**12.Foto.**  
Kandava, Pils iela 4.  
I.šurfs. Būvgružu aizbērums dienvidu profilā.

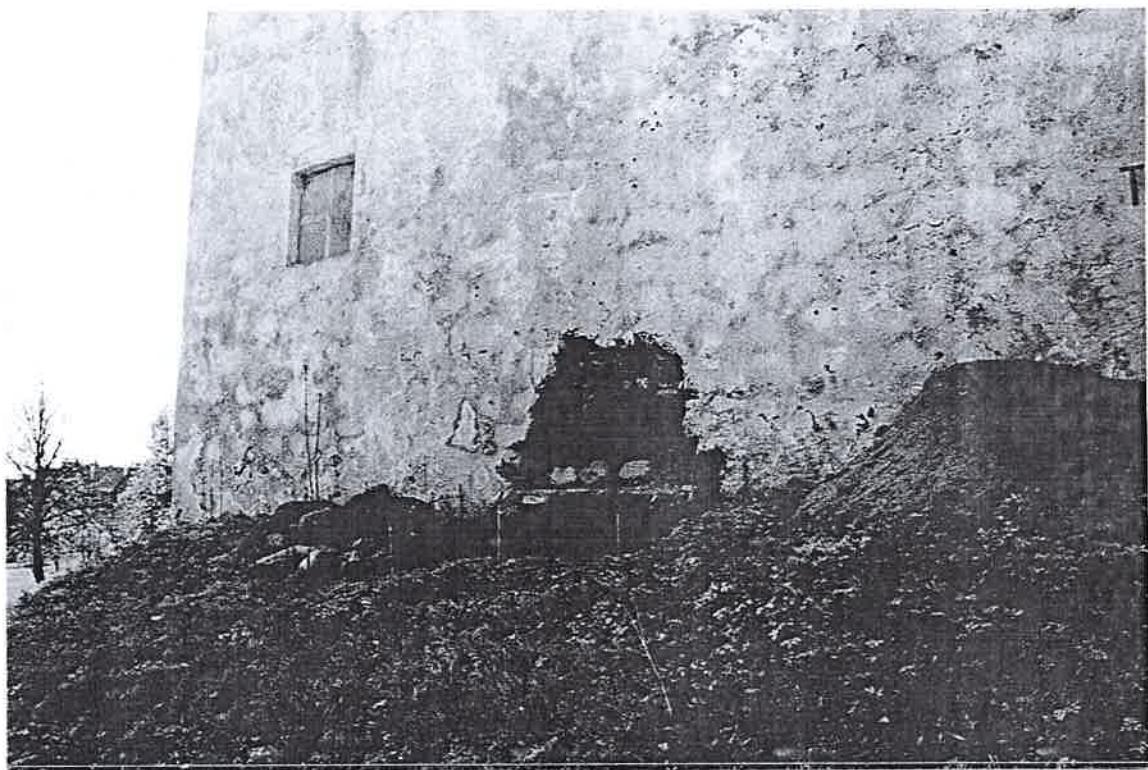
**13.Foto**

II.šurfa vieta pie torņa austrumu ārsienē bijušās durvju ailas.

II. šurfs iemērīts ārpusē pie torņa austrumu sienas, kaļna nogāzes slīpumā. Šajā vietā, pirms izpētes fasādes apakšējā daļā, zemes līmenī torņa sienā bija redzama atvere (13.foto). Tās augšdaļas pusaploces forma vedināja domāt par iespējamu senāku durvju ailas vietu. Šurfa izmēri  $3 \times 2$  m, ar rietumu malu tas pieslēdzās torņa ārsienai. Koordinātu sistēmas 0 punkts izraudzīts šurfa ziemeļrietumu stūrī. Tā, savukārt, atradās 3 m attālumā no torņa ziemeļaustrumu stūra. Dziļuma mēriju iemērītais izmērs I. šurfā pieņemtais 0 līmenis.

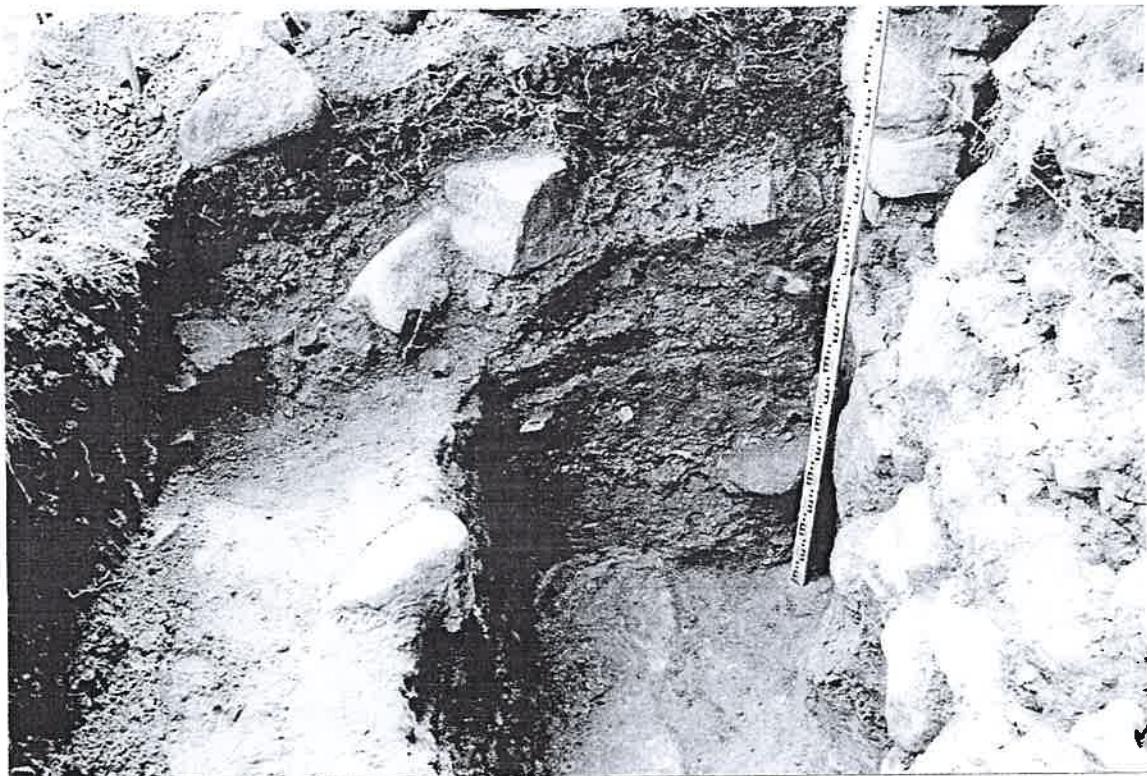
**14.Foto.**

II.šurfs. Kultūrlāņa stratigrāfija šurfa dienvidu profilā.

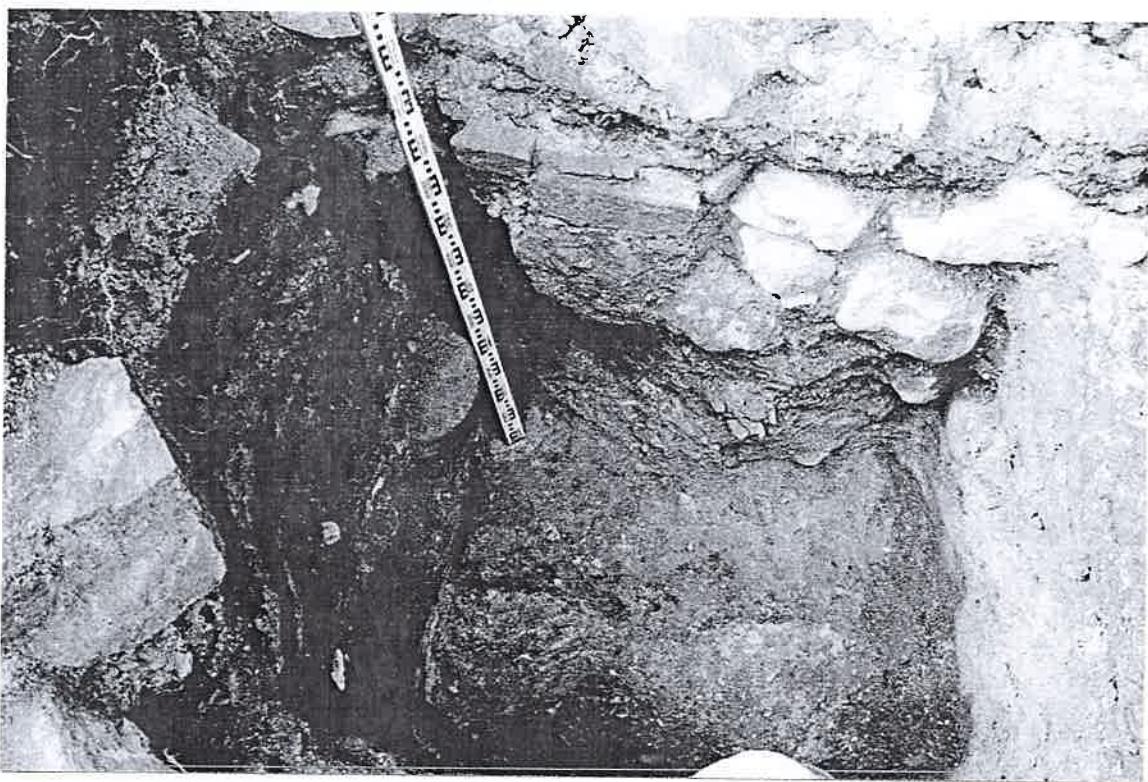
**15.Foto**

Kandava, Pils iela 4.  
II.šurfs. Torņa austrumu ārsienas pamatu atsegums.

Zem sliekšņa esošā sienas pamatu daļas uzbūve neatšķirās no iepriekš aprakstīto pamatļu konstrukcijām. Kā vienīgo atšķirību varētu minēt mazo ķīlējamo akmeņu, kas novēroti pamatu iekšējās plaknēs, trūkumu starp lielajiem laukakmeņiem pamatu ārējā plaknē.

Salīdzinot pamatu nobeigumu dzīluma atzīmes ziemeļu un austrumu fasādēm, redzams, ka torņa sienu pamatu apakšas nav liktas uz vienas augstuma atzīmes. Ziemeļu un dienvidu fasādēm tās jau sākotnēji mūrētas slīpi, ievērojot kalna nogāzes dabisko reljefu. Austrumu ārsienas atraktās pamatu daļas apakša fiksēta 2,34 m dzīlāk par ziemeļu sienas pamatnes nobeigumu.
