KANDAVAS PULVERTORNIS  
- KANDAVA, PILS IELA 4

KANDAVAS NOVADA DOME

## ARHEOLOGISKĀ IZPĒTE

2003.

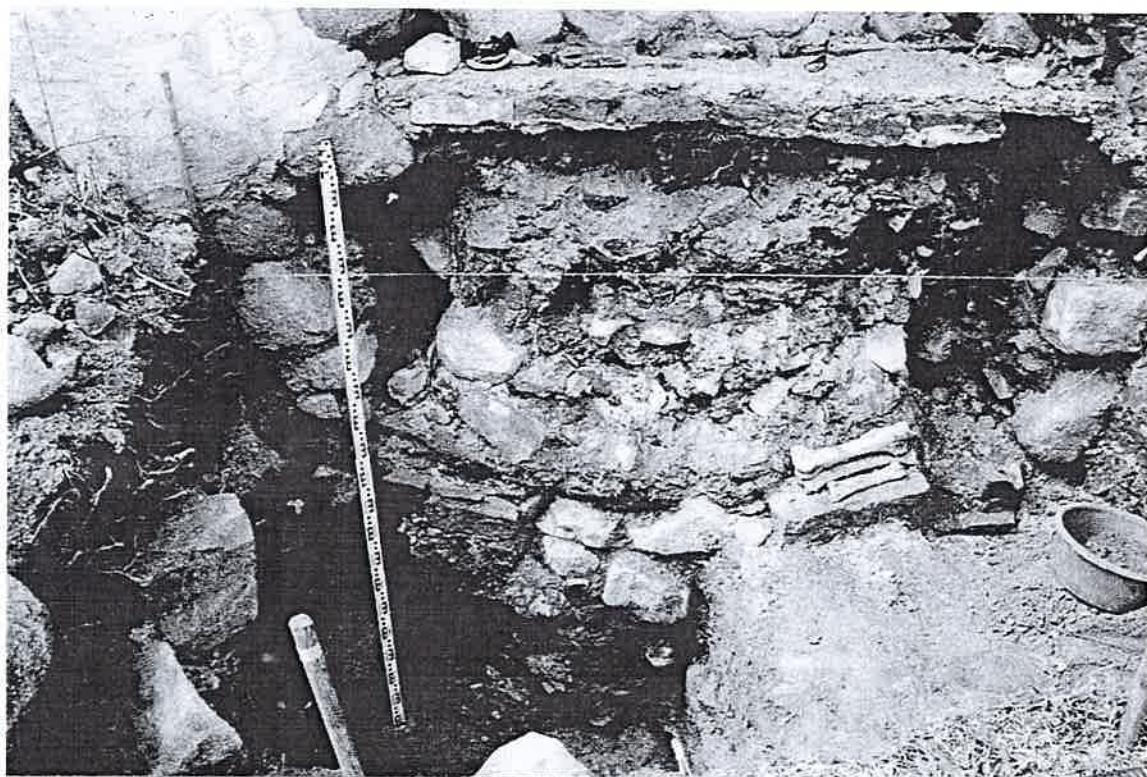
**16.Foto.**

Kandava, Pils iela 4.  
II.šurfs. Durvju ailas apakšējā daļa šurfa rietumu profilā.

**Torņa austrumu sienā** no ārpuses atsegta kādreizējā ieejas vieta – durvju ailas apakšējā daļa. Ailas sākotnējais augstums bijis ap 2 m, platumis –1,85 m. Izpētes brīdī durvju apakšējā daļa bija aizbērta ar rupju frakciju būvgružiem un zemes virskārtas līmenī aizmūrēta ar vienā kārtā liktiem, 26 x 12 x 6 cm lieliem sarkanmāla ķieģeļiem. Ailas slieksnis atklājās 1,3 m dzījumā zem patreizējā zemes līmeņa. To iezīmēja rindā plakaniski likti laukakmeņi un ķieģeļi, zem kuriem dzījumā turpinājās austrumu sienas pamatnes laukakmeņu mūrējums. Durvju iekšpusē sānu malas bijušas apmūrētas ar vienā kārtā galeniski liktiem sarkanmāla ķieģeļiem. Ķieģeļi laika gaitā tiktāl erodējuši, ka to izmēri vairs nebija precizējami. Oderējums durvju apakšējā aizbērtajā daļā saglabājies tikai ailas sānu malās, bet virs zemes līmeņa esošajā pusloka arkas daļā izpētes brīdī tas jau gandrīz pilnībā zudis.

Torņa ārpusē zem durvju izmantošanas laikā uzkrājušās tumšo smilšu kārtas konstatētais būvgružu slānis ar zāļi glazēto krāsns podiņu šķembām norādīja, ka atvere torņa sienā nav bijusi sākotnēja, bet ierīkota ne ātrāk kā 17.gs. vidusdaļā. Iespējams, tas noticis laikā, kad tornis ieguvis jaunas funkcijas, klūstot par dzirnavās saražotā pulvera noliktavu. Ieejas attiecīšana uz sākotnējo būvperiodu liekas nelogiska arī no militārās stratēģijas viedokļa. Lai kādas būtu torņa funkcijas, grūti iedomāties šāda lieluma atveri torņa ārējā, pretēji pilij vērstajā fasādē jau 13.-14.gadsimtā.

Durvis izmantotas vairāk kā simts gadus. Šķiet, ka tās likvidētas 19.gs. sākumā, jo ar 1814.g datētā torņa plānā tās vairs nav parādītas. Iespējams, ieejas likvidācija saistīma ar laiku, kad tornis piemērots pilsētas kroņa cietuma vajadzībām. Būvgružu slāni atrastā jau pieminētā 1900.g. monēta varētu norādīt, ka likvidācijas process bijis pakāpenisks un pilnībā noslēdzies tikai 20.gs. sākumā.
